Rehabilitación de preescolar Severo Díaz Galindo CCT14EJN0153M, municipio de Guadalajara, Jalisco.

Proyecto Arquitectónico  
Rehabilitaciones y Construcción

Estado Actual  
Demolición

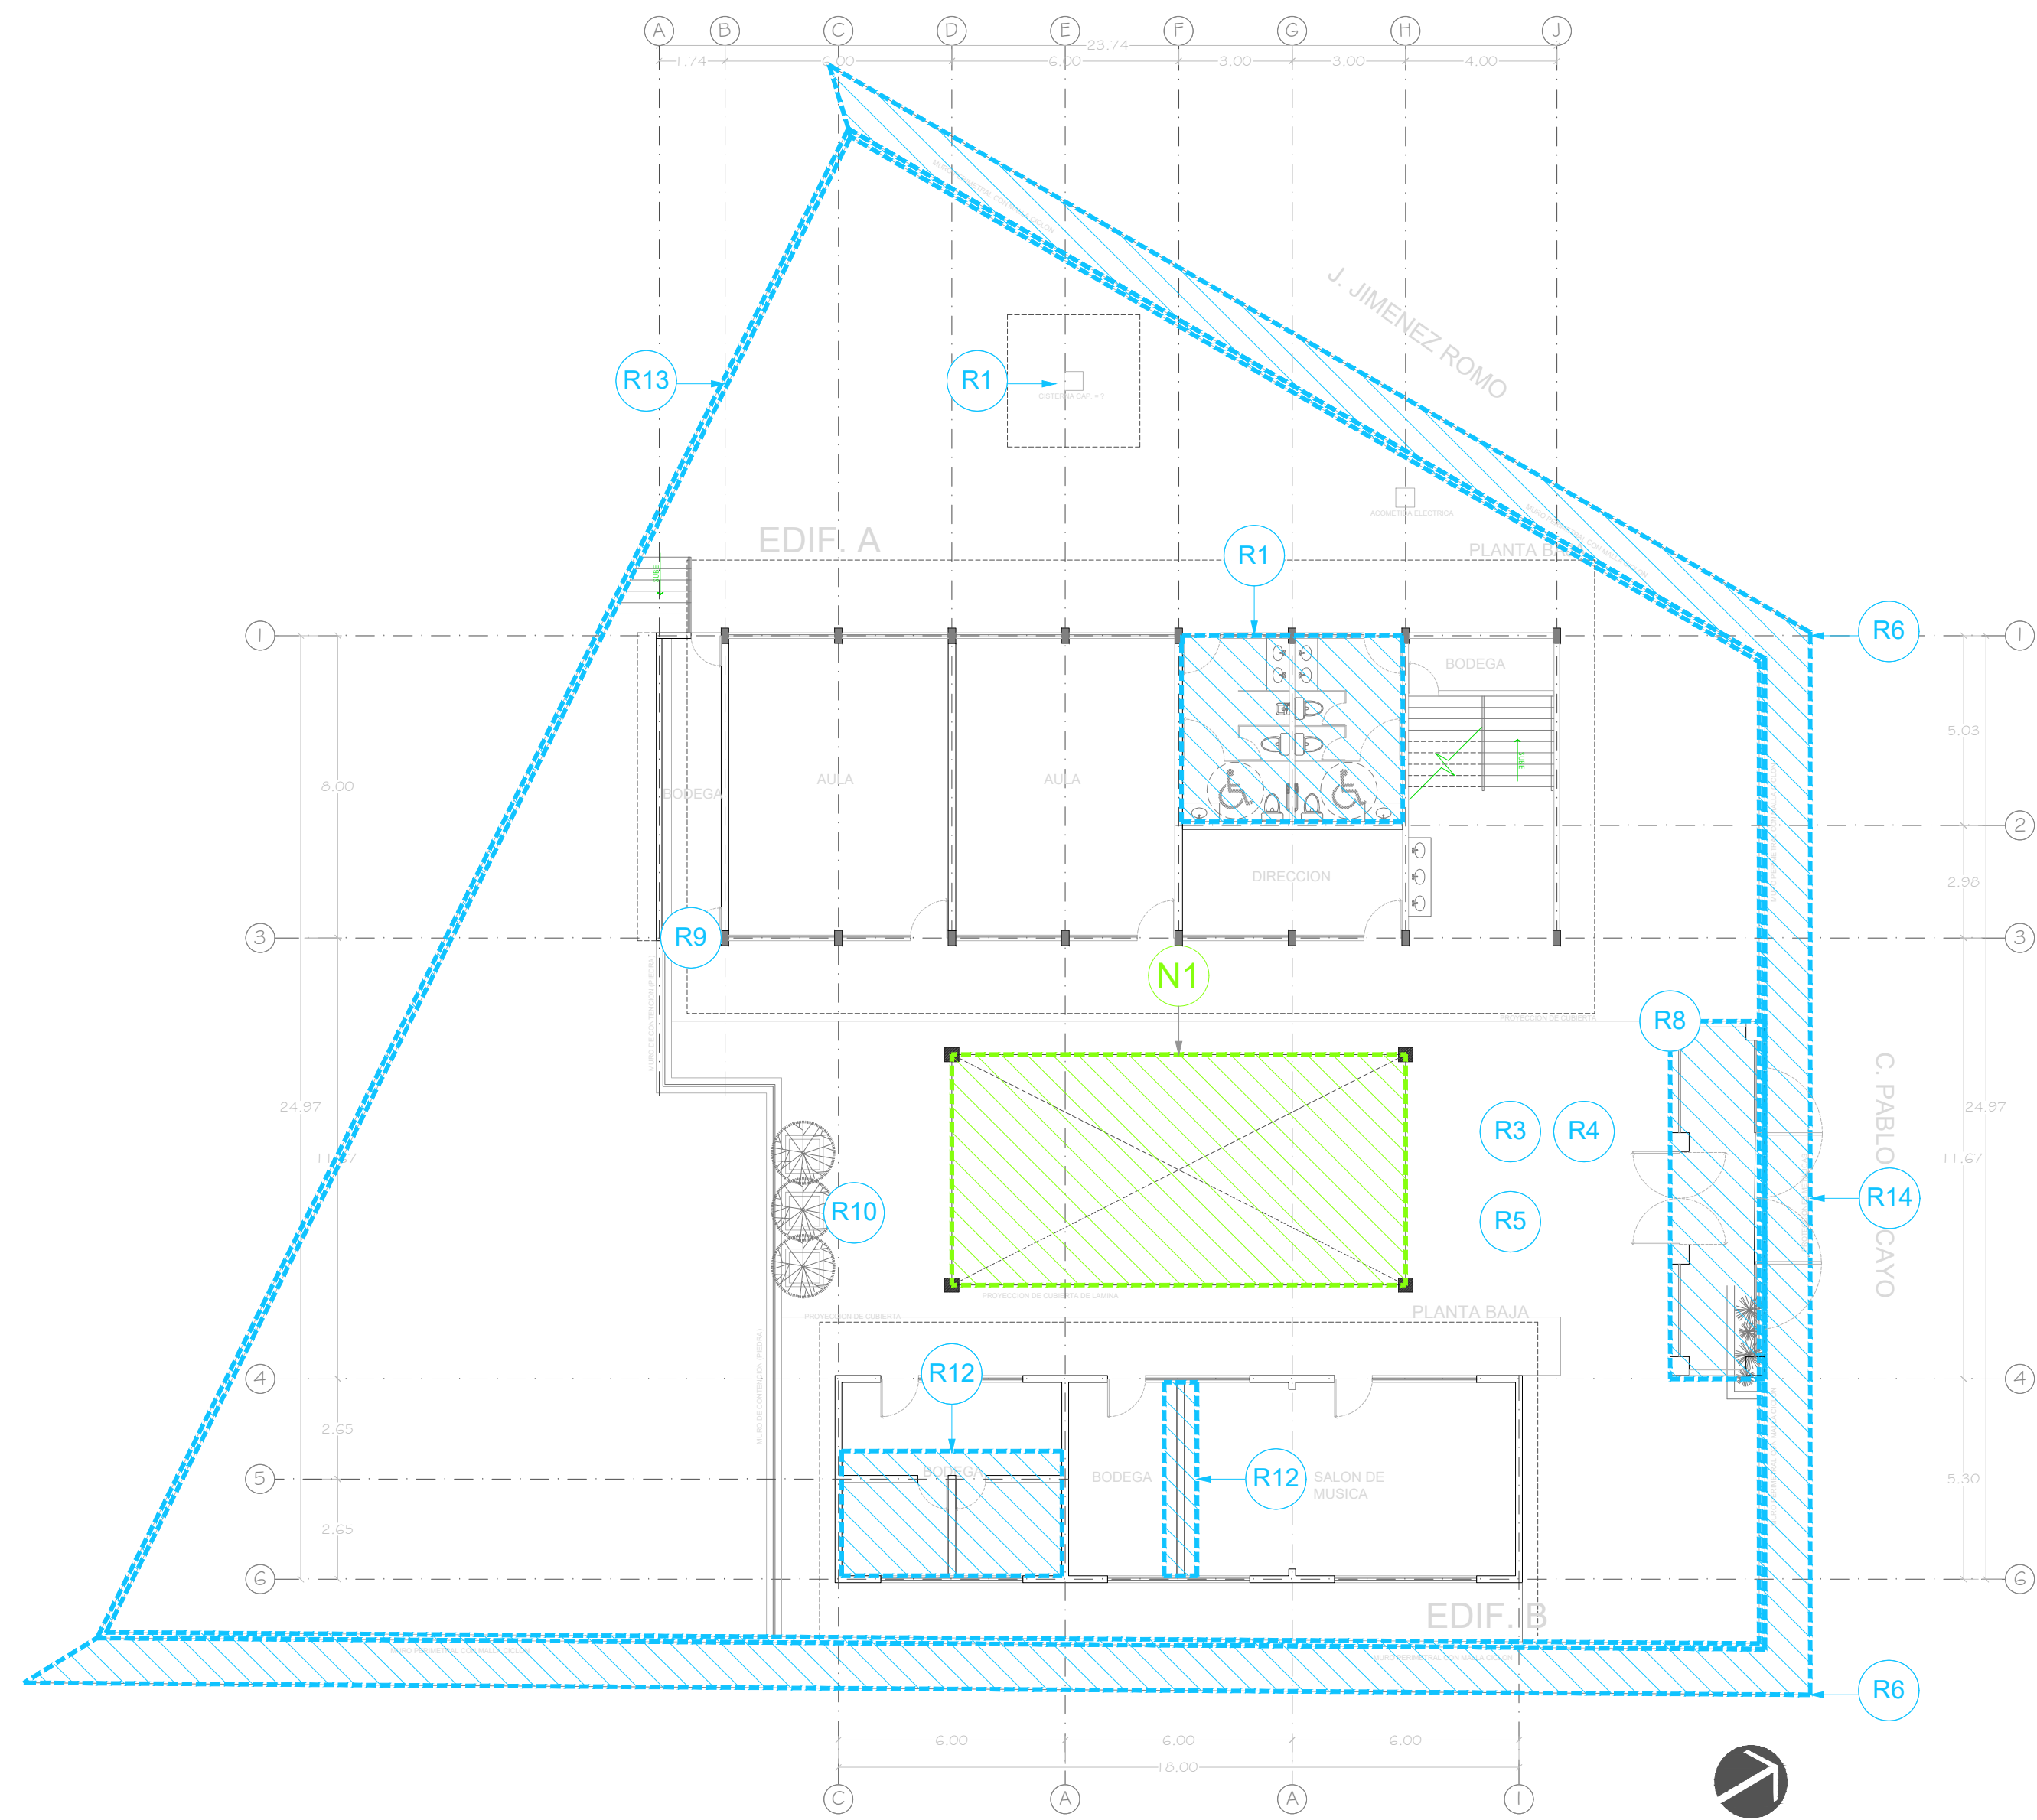
01 PLANTA BAJA PROPUESTA

CONSTRUCCIÓN NUEVA

N1 CONSTRUCCIÓN DE LONARIA

REHABILITACIONES

R1 REHABILITACION DE NUCLEO DE SANITARIOS  
RETIRO Y SUSTITUCIÓN DE PISOS, AZULEJOS, MUEBLES DE BAÑO, MAMPARAS, LUMINARIAS, SALIDAS HIDROSANITARIAS, REPOSICIÓN DE APLANADOS, PINTURA, ETC. SUSTITUCIÓN DE VIDRIOS Y CELOSÍAS

R2 IMPERMEABILIZACIÓN Y SUSTITUCIÓN DE TECHO  
RETIRO Y SUSTITUCIÓN DE CUBIERTA DE LÁMINA POR TECNOTECHO, APLICACIÓN DE IMPERMEABILIZANTE EN LUDOTECA Y SALÓN DE MÚSICA.

R3 REHABILITACION DE PATIO CIVICO  
RETIRO Y SUSTITUCIÓN DE LOSAS DE CONCRETO EN MAL ESTADO, SOLUCIONAR PROBLEMAS DE INUNDACIÓN, BALIZAMIENTO DE CANCHA DE USOS MÚLTIPLES, COLOCACIÓN DE TABLERO-PORTERÍA, RETIRO DE ESTRUCTURA ACTUAL DE LONARÍA.

R4 PINTURA GENERAL  
RETIRO, RESANE Y SUSTITUCIÓN DE APLANADOS EN MAL ESTADO, Y APLICACIÓN DE DOS MANOS DE PINTURA EN MUROS, PLAFONES Y ESTRUCTURA AL INTERIOR Y EXTERIOR.

R5 REHABILITACION DE INSTALACION ELECTRICA  
RETIRO Y SUSTITUCIÓN DE SALIDAS ELÉCTRICAS DE CENTRO, CONTACTOS, APAGADORES, CENTROS DE CARGA, INTERRUPTORES TERMOMAGNÉTICOS, CONDUCTORES EN ACOMETIDA Y LUMINARIAS DE TODO EL PLANTEL.

R6 REHABILITACION DE BANQUETAS  
REPARACIÓN DE BANQUETAS ALDEANAS Y RAMPAS DE ACCESO, PATIO TRASERO Y ZONA DE LONARÍA.

R7 REHABILITACION DE ALJIBE  
REPARACIÓN DE ALJIBE

R8 REHABILITACION DE ENTRADA PRINCIPAL  
INSTALACIÓN DE MAMPARA DE PROTECCIÓN EN ENTRADA PRINCIPAL, CAMBIO DE ABATIMIENTO DE PUERTAS DE ACCESO

R9 RESOLVER PROBLEMAS DE HUMEDAD EN ALMACEN

R10 PODA DE ÁRBOLES

R11 RETIRO DE ESCALERA DE HERRERÍA

R12 RETIRO MUROS DE TABLAROCA DIVISORIOS  
SUSTITUCIÓN POR MUROS DE MATERIAL

R13 LEVANTAMIENTO DE MURO PERIMETRAL

R14 BARRERA METÁLICA  
SUMINISTRO Y COLOCACIÓN DE BARRERA METÁLICA

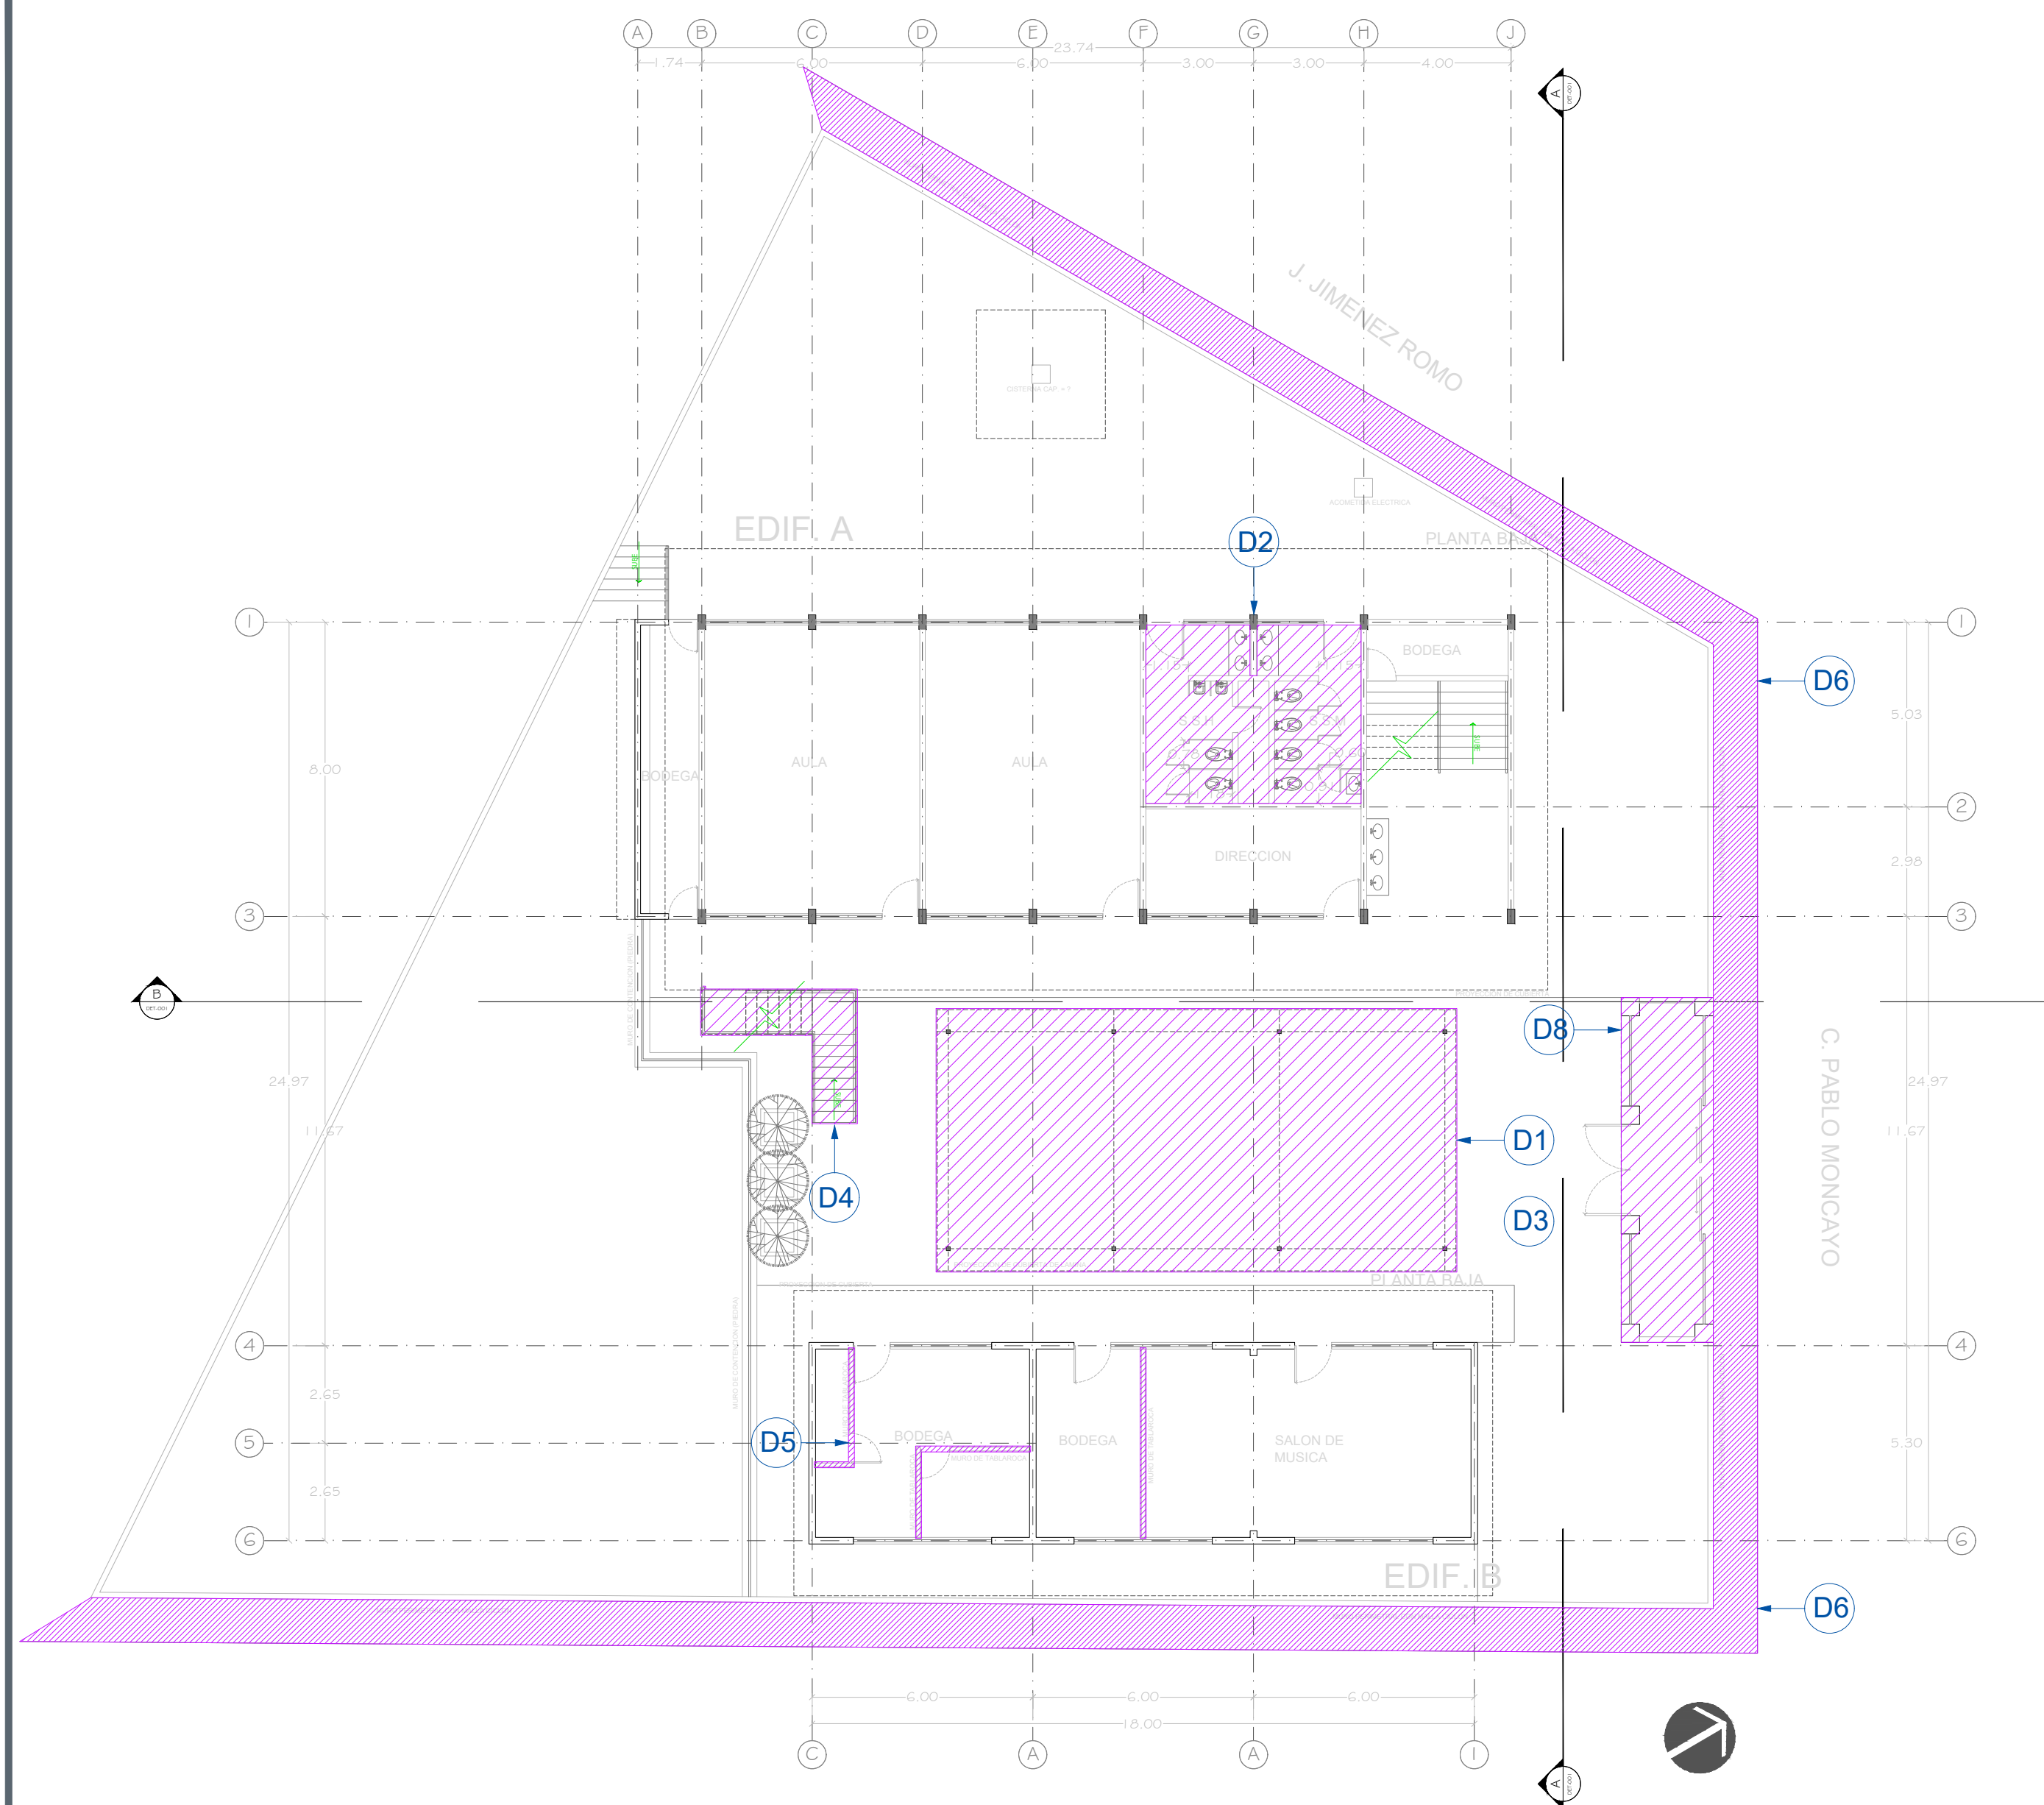
01 Planta Baja Estado Actual 1:150

**DEMOLICIÓN**

D1 DESMONTAJE DE LONARIA ACTUAL

D2 REHABILITACION DE BAÑOS

D3 REHABILITACIÓN DE PATIO

D4 DESMONTAJE DE ESCALERAS

D5 DEMOLICIÓN DE MUROS DE TABLA ROCA

D6 DEMOLICIÓN Y REHABILITACIÓN DE BANQUETA

D7 RETIRO DE TEJA Y LÁMINA

D8 DESMONTAJE DE CUBIERTA Y DE PUERTAS DE ENTRADA

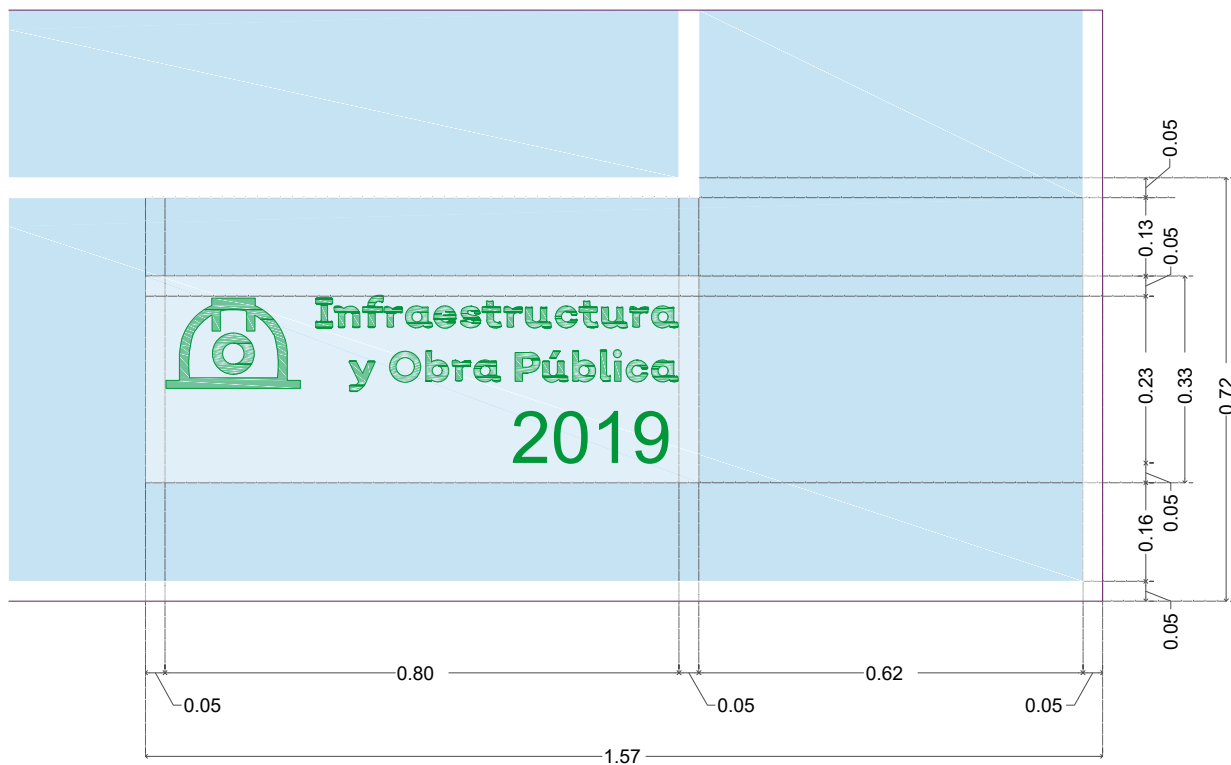
DETALLE LÍNEA BLANCA: 5 cm

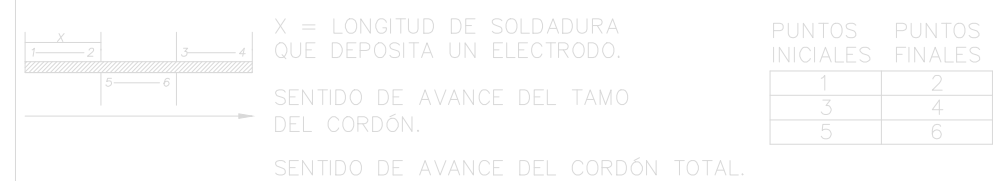
- \*LAS ZONAS POR SOLDAR DEBERÁN ESTAR LIMPIAS DE GRASAS, PINTURA, ÓXIDOS ETC.
- \*LAS SUPERFICIES POR SOLDAR, DEBERÁN ESTAR LIBRES DE REBADAS Y ASPEREZAS.
- \*EL TRABAJO DE SOLDADURA DEBERÁ EFECTUARSE DURANTE EL LAPSO DEL DÍA, EN QUE LA TEMPERATURA SEA SENSIBLEMENTE CONSTANTE.
- \*NO DEBERÁ EFECTUARSE NINGUNA SOLDADURA SI LA TEMPERATURA AMBIENTAL ES MENOR DE (15° C).
- \*DEBERÁ LIMPIARSE LA ESCORIA CON CEPILLO DE ALAMBRE DESPUÉS DE COLOCAR CADA CORDÓN DE SOLDADURA.
- \*EN CORDONES LARGOS SOLDAR EN TRAMOS ALTERNADOS SIGUIENDO EL ORDEN PROGRESIVO QUE SE INDICA EN EL ESQUEMA SIGUIENTE.
