Rehabilitación de primaria 208 24 de Febrero  
CCT14EPR0025H, municipio de Guadalajara, Jalisco.

LEVANTAMIENTO FOTOGRÁFICO  
ESTADO ACTUAL-ACCIONES

PLANTA BAJA DEMOLICIONES

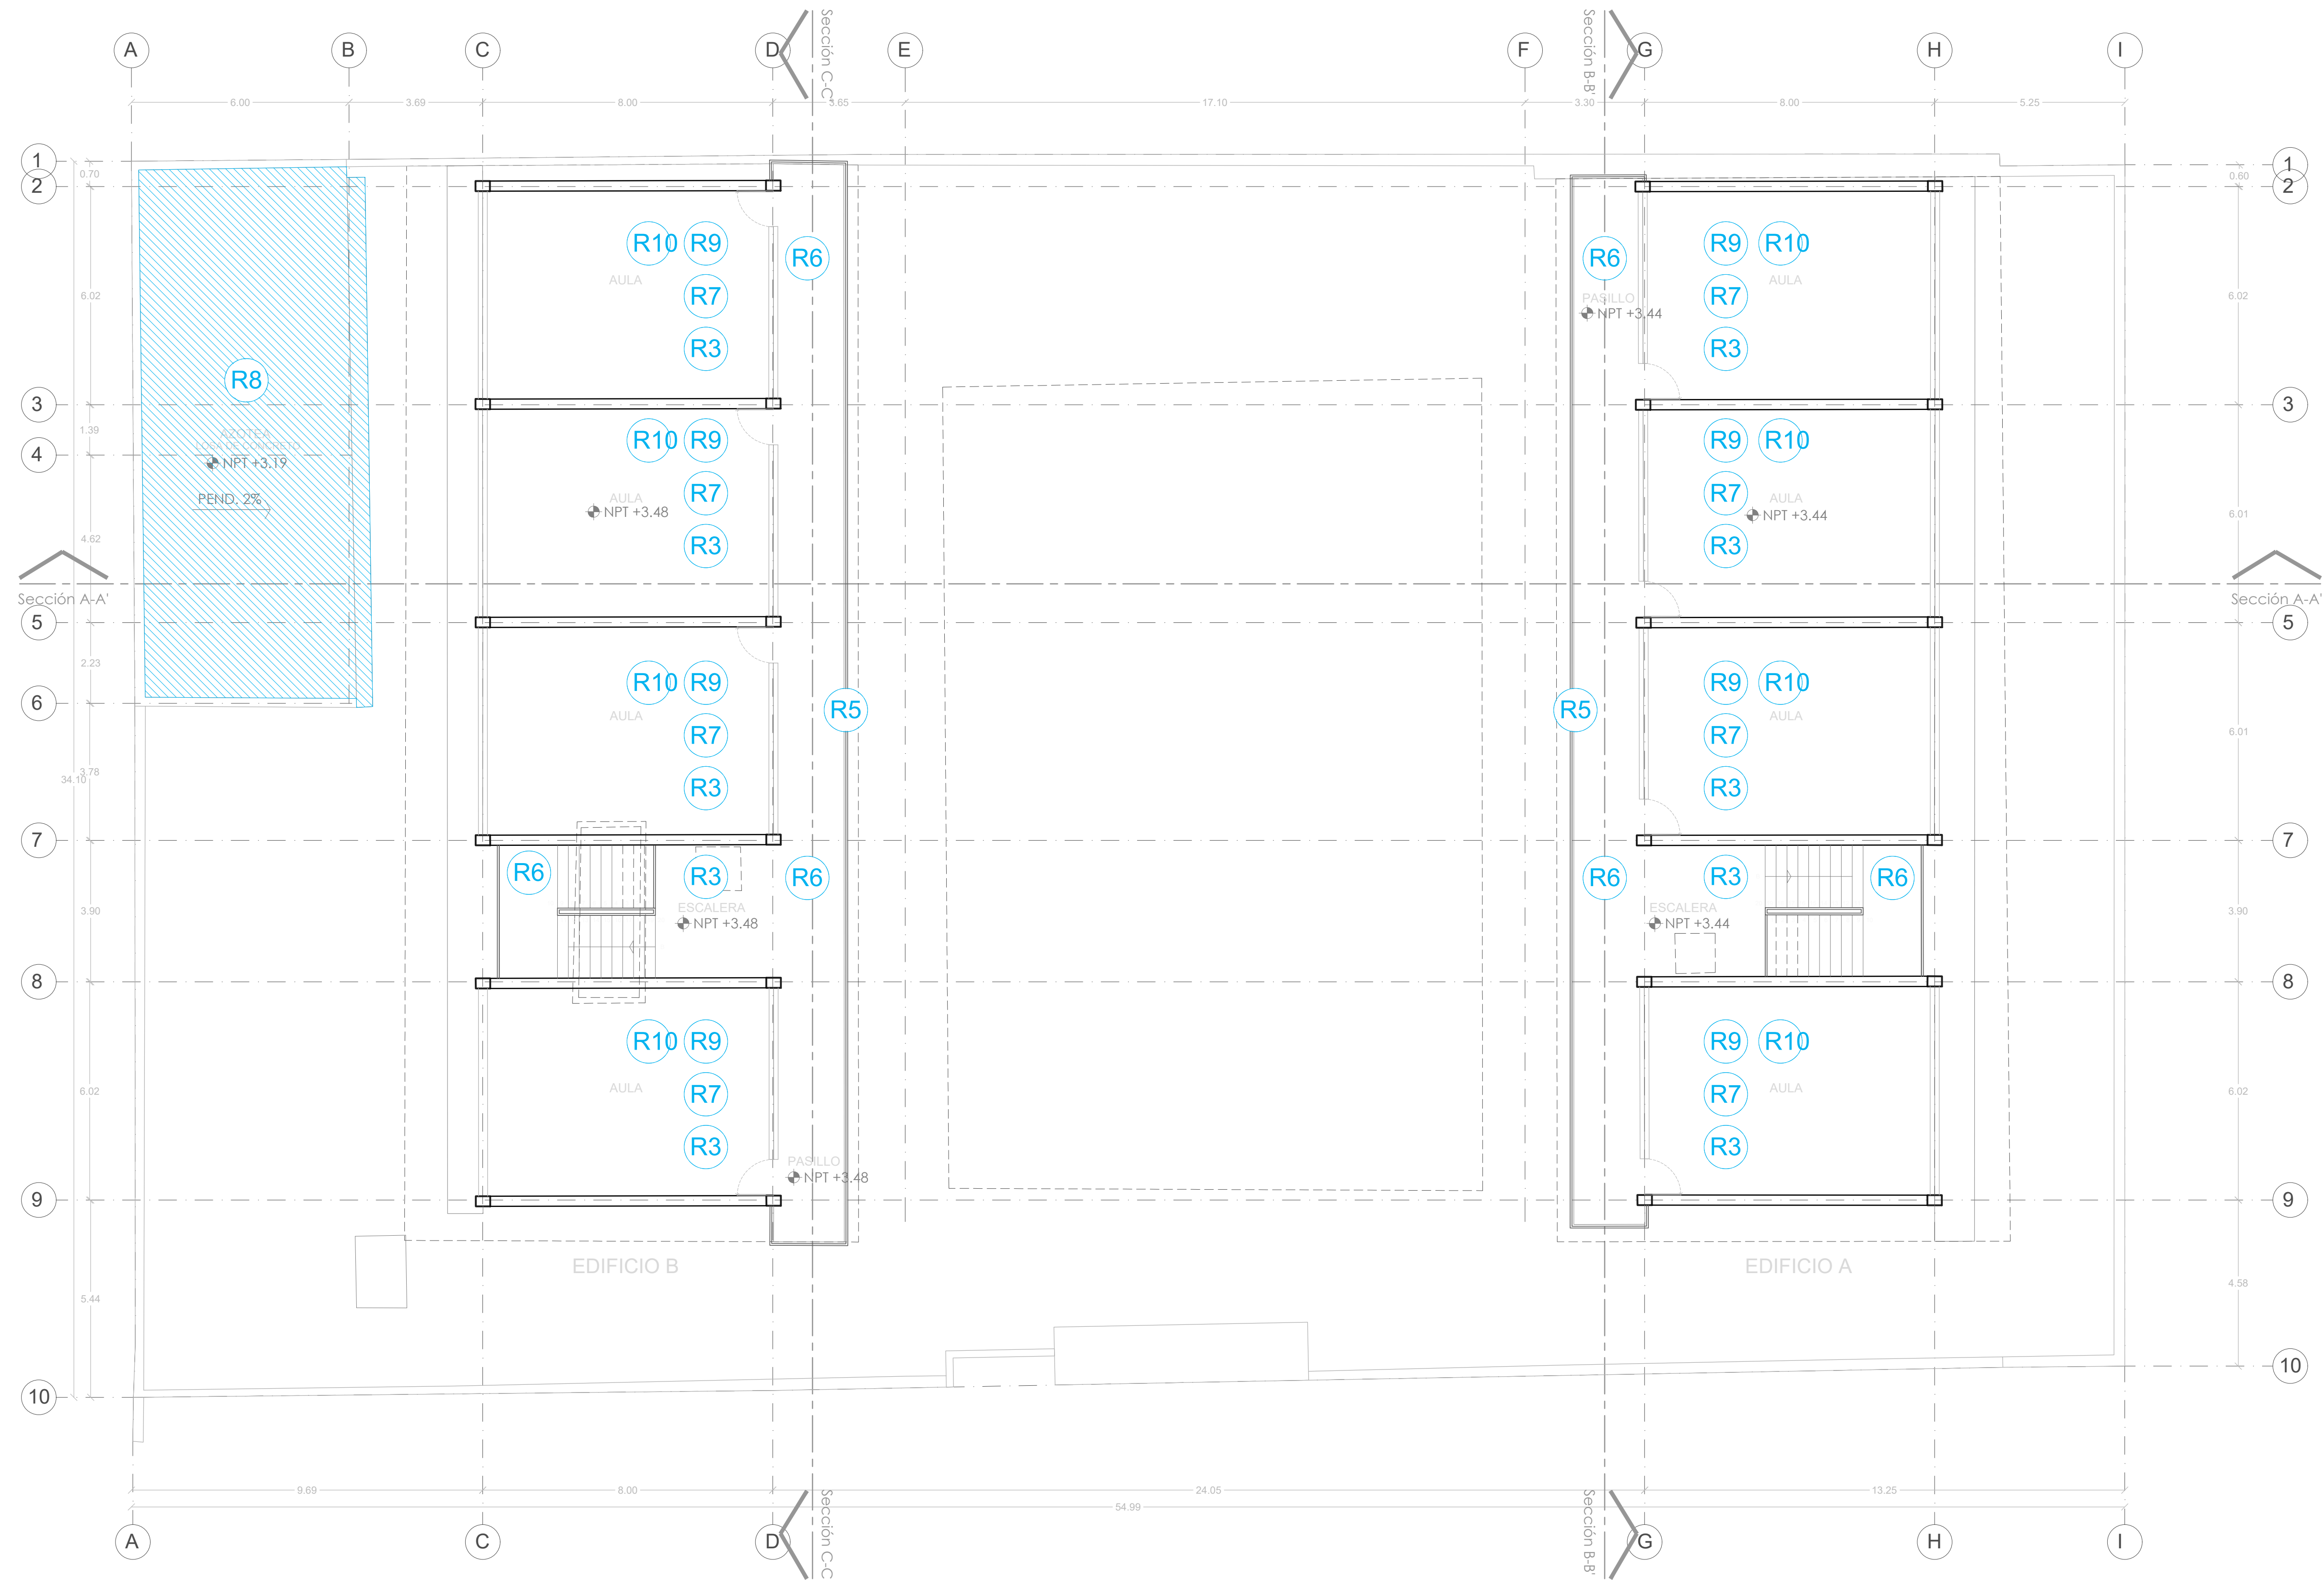
## PLANTA ALTA REHABILITACIONES Y CONSTRUCCIÓN

- N1 LONA Y PINTURA EN ESTRUCTURA EXISTENTE INCLUYE COLADO CILÍNDRICO Y PROTECCIÓN CON LÁMINA DE ACERO A 1M DE ALTURA.
- N2 CISTERNA INCLUYE INSTALACIÓN HIDRAULICA IMPLEMENTO DE CISTERNA PREFABRICADA. MUROS ENJARRES Y COLADO DE LOSA
- N3 RAMPA DE ACCESIBILIDAD Y PERFIL DE ESCALÓN
- N4 SUSTITUCIÓN DE LOSAS DE BANQUETA EN MAL ESTADO
- N5 CONSTRUCCIÓN DE INGRESO INCLUYE BARRERA DE PROTECCIÓN Y SEÑALIZACIÓN DE CRUCE SEGURO
- N6 BANCA PREFABRICADA

- R1 REHABILITACIÓN DE BAÑOS INCLUYE MANTENIMIENTO INSTALACIÓN HIDROSANITARIA CAMBIO DE PISO, MUEBLES, MAMPARAS, APLANADOS Y PINTURA
- R2 REHABILITACIÓN CANCHA BASKET BALL INCLUYE BALIZAMIENTO, CALAFATEO, RESANE DE PERFORACIÓN Y MOBILIARIO

- R3 REHABILITACIÓN DE APLANADOS, RESANE Y PINTURA EN MUROS PERIMETRALES E INTERIORES EN MAL ESTADO
- R4 REHABILITACIÓN DE PATIO, RETIRO Y SUSTITUCIÓN DE LOSAS DE CONCRETO EN MAL ESTADO

- R5 REHABILITACIÓN DE SEÑALÉTICA DE EVACUACIÓN
- R6 REHABILITACIÓN Y SUSTITUCIÓN DE LOSAS, ESCALONES Y PISO EN MAL ESTADO, APLICACIÓN DE PINTURA, IMPLEMENTO DE PASAMANOS (TUBULAR 1 1/2") EN ESCALERAS (23ML) Y PASILLOS (68ML)

- R7 REHABILITACIÓN DE CANCELERÍAS, RETIRO Y REPOSICIÓN DE VIDRIOS 5%, PINTURA EN MAL ESTADO (100%) Y CAMBIO DE CHAPAS (100%)
- R8 IMPERMEABILIZANTE EN CUBIERTA Y PRETILES EN MAL ESTADO

- R9 REHABILITACIÓN DE INSTALACIÓN ELÉCTRICA RETIRO Y SUSTITUCIÓN DE LUMINARIAS
- R10 RETIRO Y SUSTITUCIÓN DE PISO DE MOSAICO Y CERÁMICO EN MAL ESTADO EN AULAS

- R11 REHABILITACIÓN DE RED PLUVIAL INCLUYE DESAZOLVE DE REGISTROS Y PROTECCIÓN CON PLACA PERFORADA EN REJILLAS,
- R12 REHUBICACIÓN DE LAVADERO Y BEBEDERO PODA DE ÁRBOLES EXISTENTES

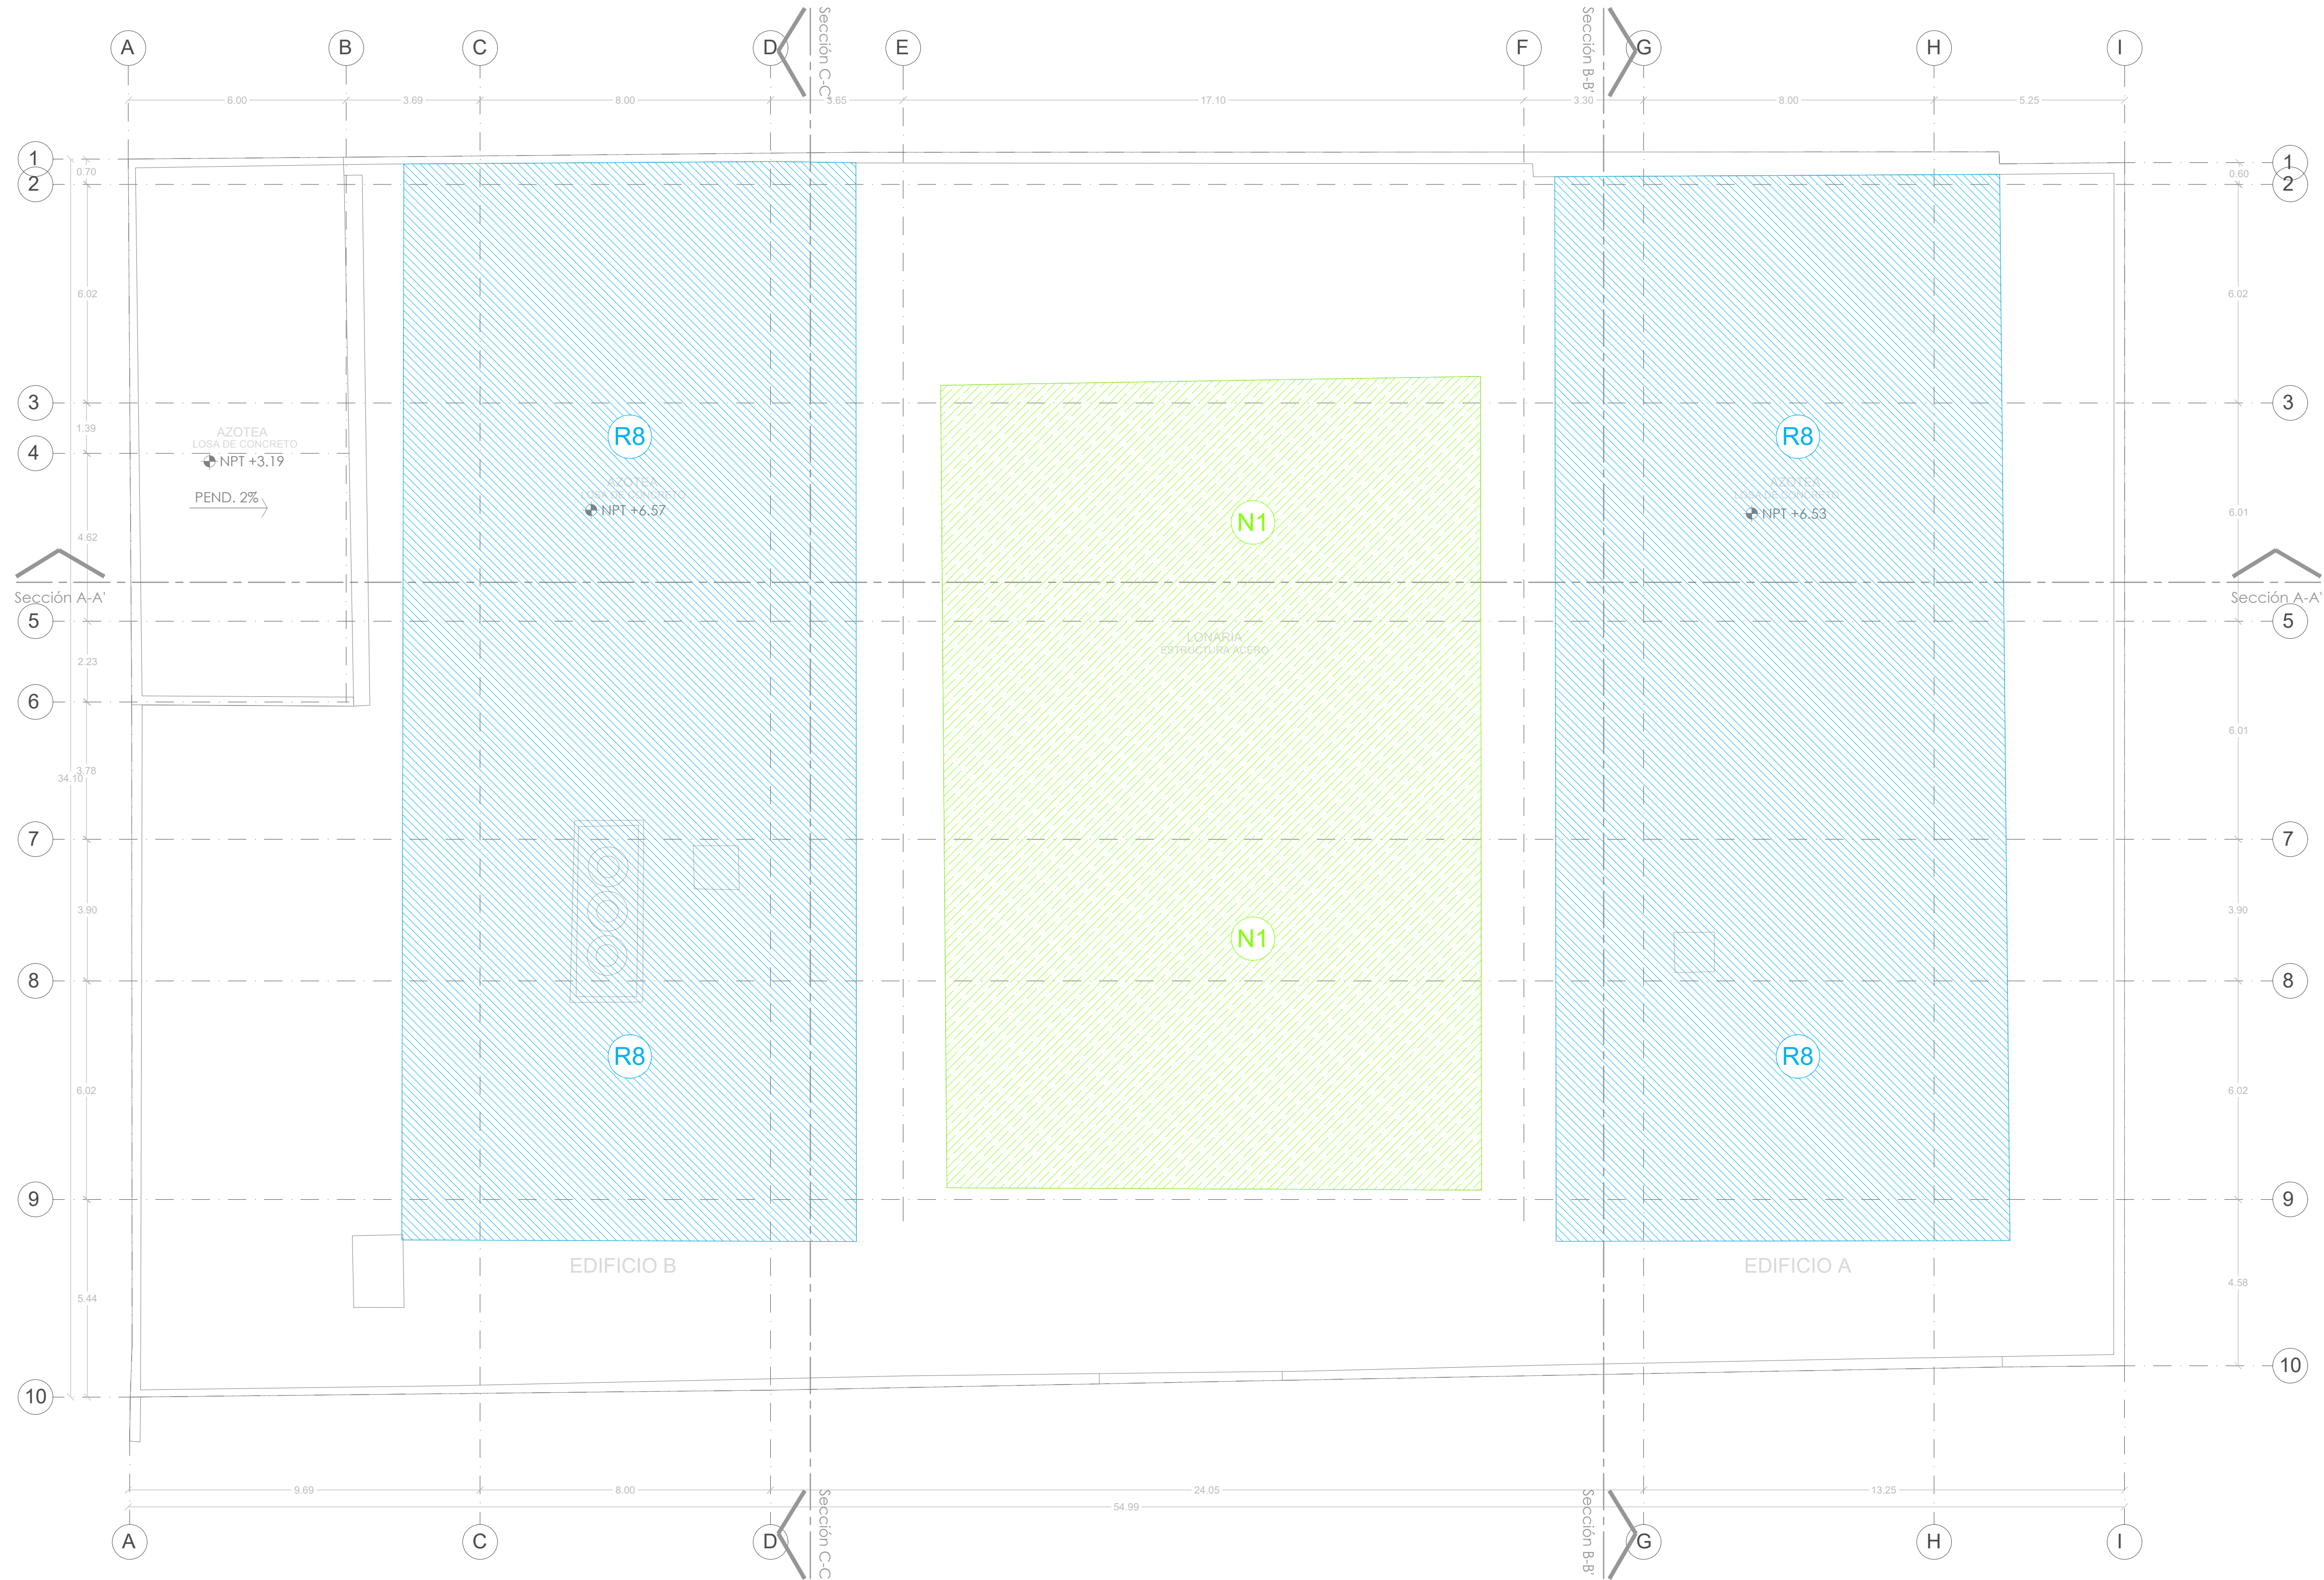
PLANTA AZOTEAS REHABILITACIONES Y CONSTRUCCIÓN

### CONSTRUCCIÓN NUEVA

- N1 LONA Y PINTURA EN ESTRUCTURA EXISTENTE INCLUYE COLADO CILÍNDRICO Y PROTECCIÓN CON LÁMINA DE ACERO A 1M DE ALTURA.
- N2 CISTERNA INCLUYE INSTALACIÓN HIDRAULICA IMPLEMENTO DE CISTERNA PREFABRICADA, MUROS ENJARRES Y COLADO DE LOSA
- N3 RAMPA DE ACCESIBILIDAD Y PERFIL DE ESCALÓN
- N4 SUSTITUCIÓN DE LOSAS DE BANQUETA EN MAL ESTADO
- N5 CONSTRUCCIÓN DE INGRESO INCLUYE BARRERA DE PROTECCIÓN Y SEÑALIZACIÓN DE CRUCE SEGURO
- N6 BANCA PREFABRICADA

- R9 REHABILITACIÓN DE INSTALACIÓN ELÉCTRICA RETIRO Y SUSTITUCIÓN DE LUMINARIAS
- R10 RETIRO Y SUSTITUCIÓN DE PISO DE MOSAICO Y CERÁMICO EN MAL ESTADO EN AULAS

- R11 REHABILITACIÓN DE RED PLUVIAL INCLUYE DESAZOLVE DE REGISTROS Y PROTECCIÓN CON PLACA PERFORADA EN REJILLAS,
- R12 REHUBICACIÓN DE LAVADERO Y BEBEDERO PODA DE ÁRBOLES EXISTENTES

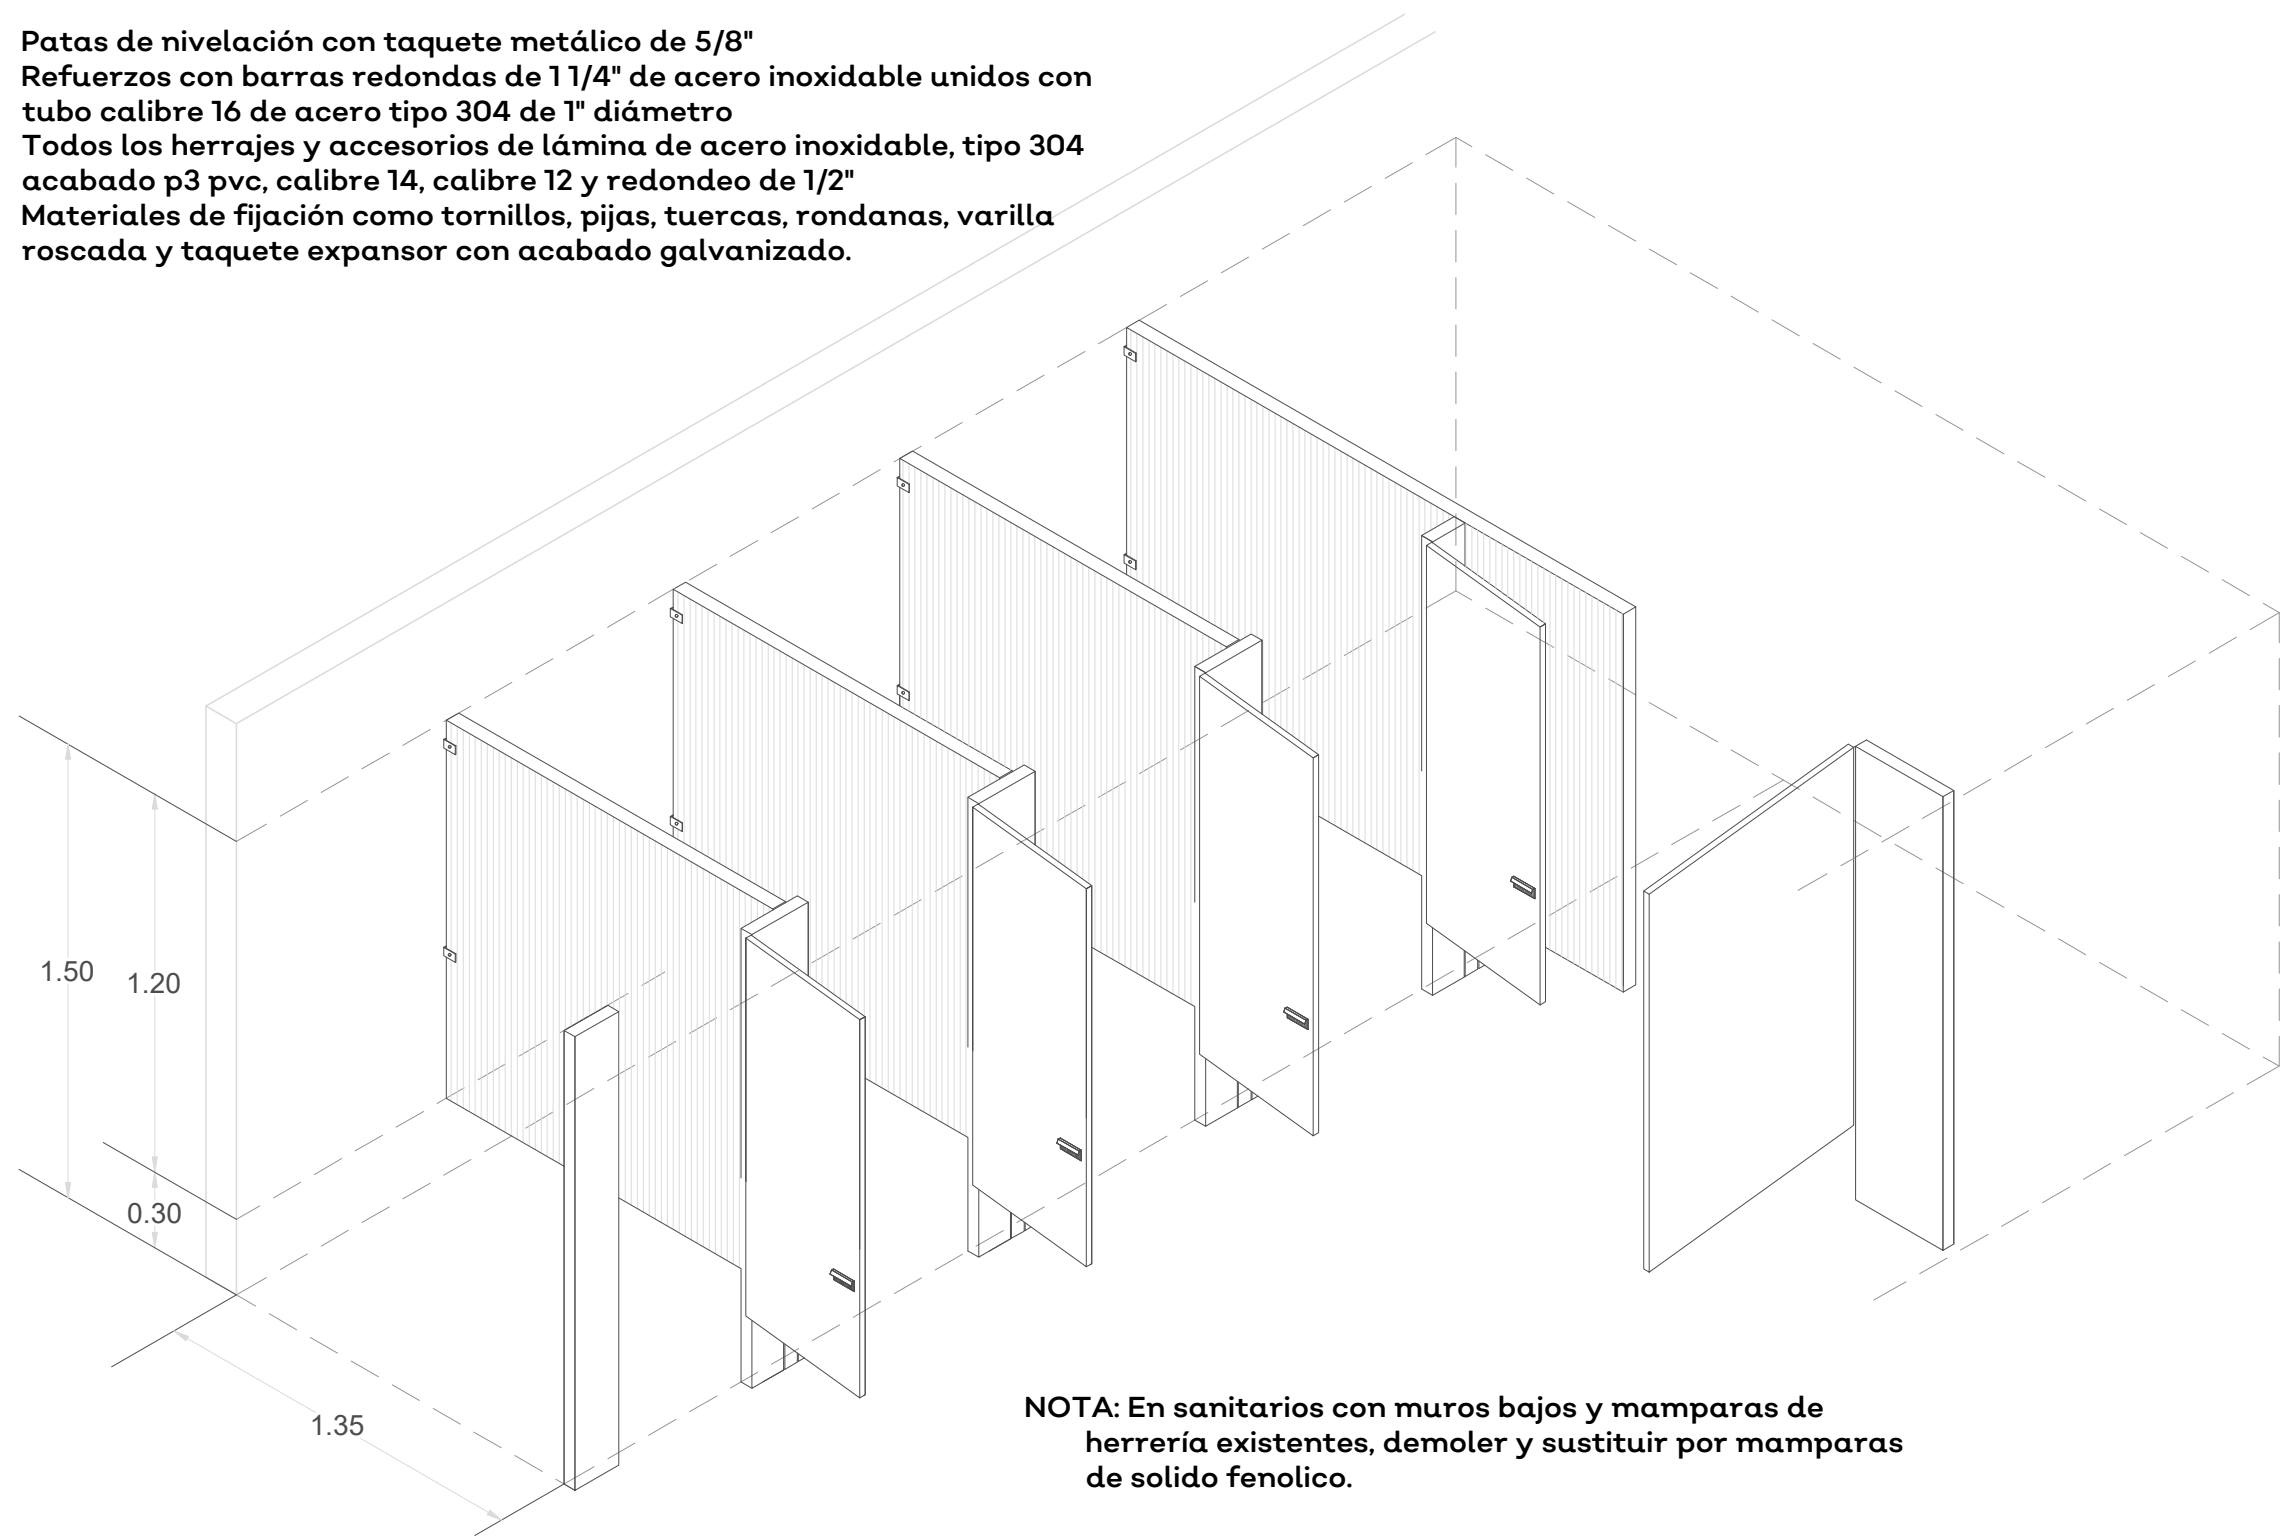
- Patas de nivelación con taquete metálico de 5/8"
- Refuerzos con barras redondas de 1 1/4" de acero inoxidable unidos con tubo calibre 16 de acero tipo 304 de 1" diámetro
- Todos los herrajes y accesorios de lámina de acero inoxidable, tipo 304 acabado p3 pvc, calibre 14, calibre 12 y redondeo de 1/2"
- Materiales de fijación como tornillos, pijas, tuercas, rondanas, varilla roscada y taquete expansor con acabado galvanizado.

NOTA: En sanitarios con muros bajos y mamparas de herrería existentes, demoler y sustituir por mamparas de solido fenólico.

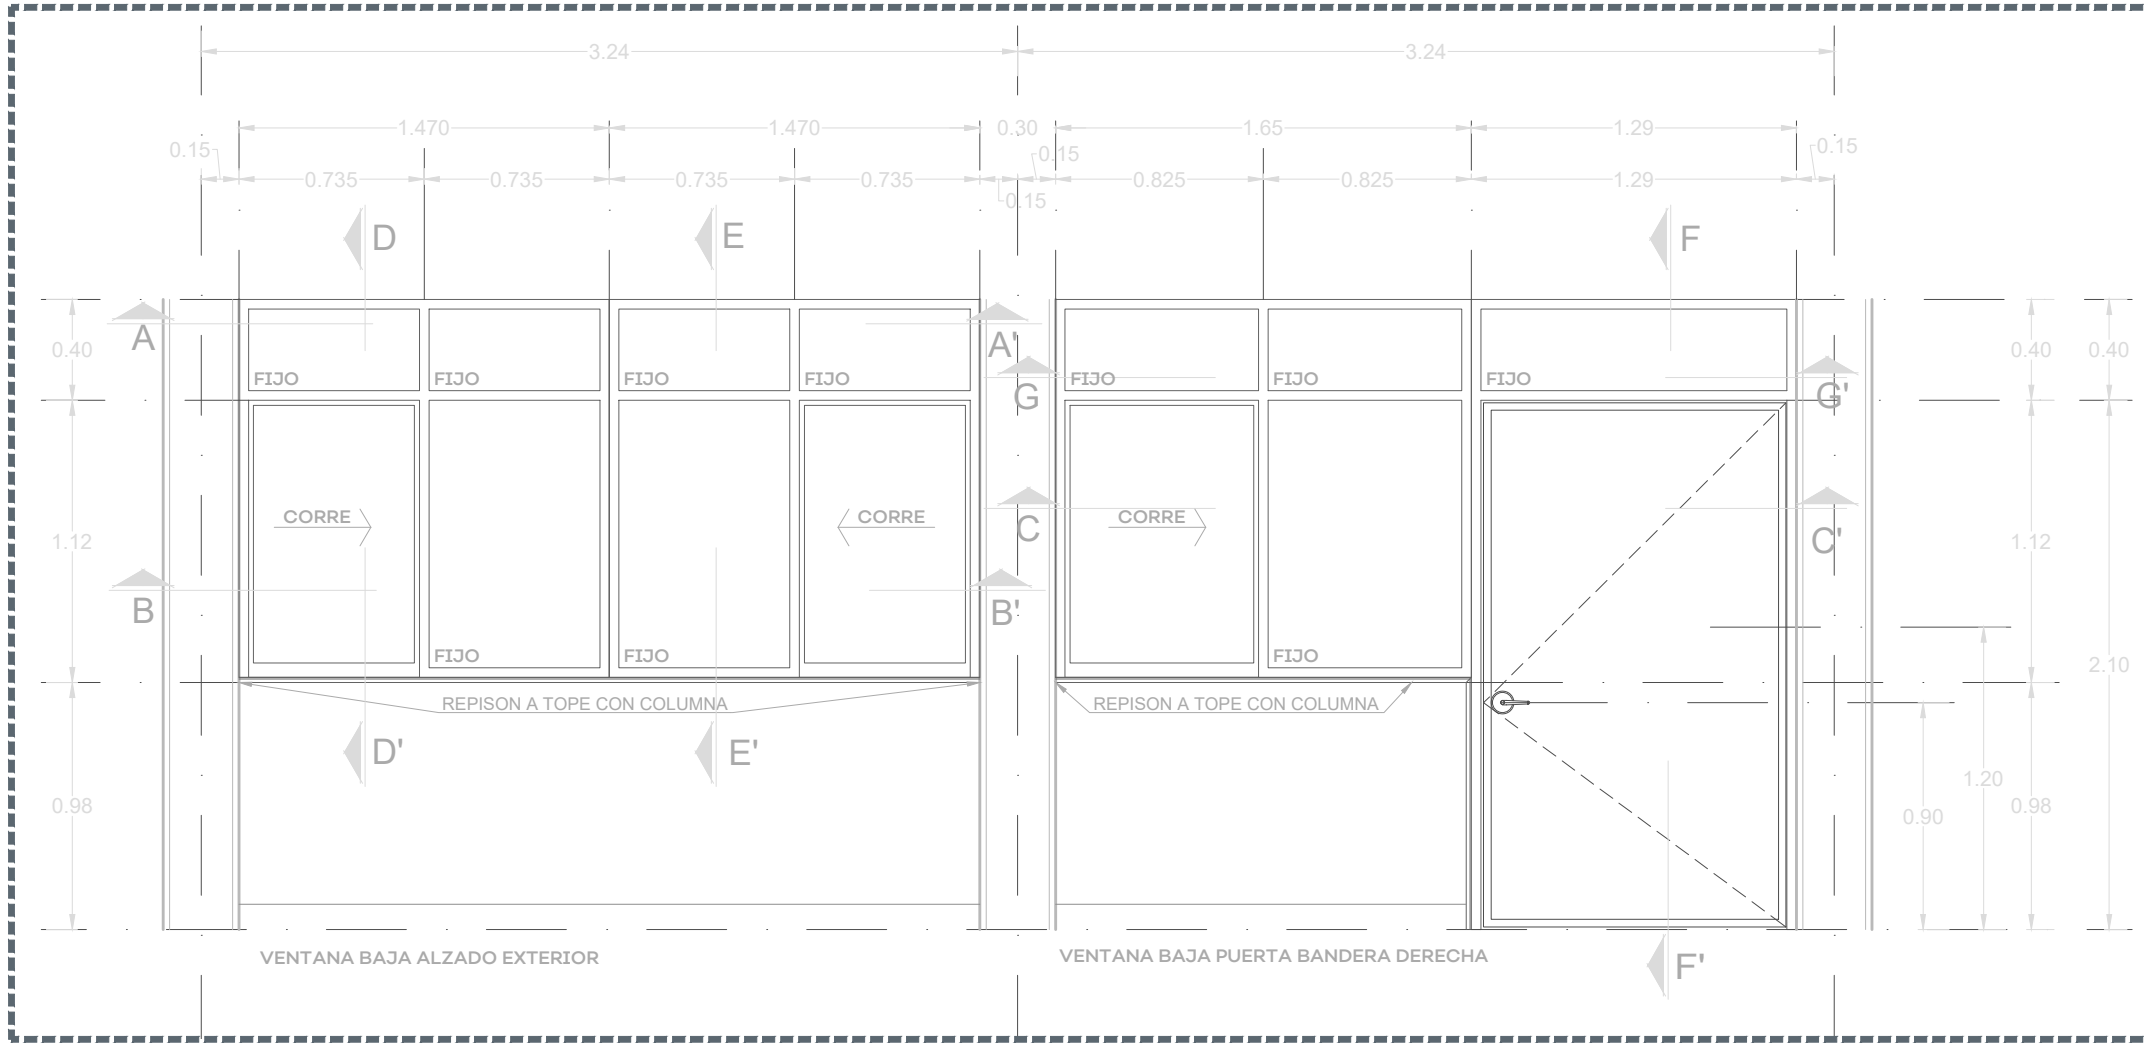
01 VENTANA BAJA - ALZADO EXTERIOR

- PERFIL DE ALUMINIO ANODIZADO NATURAL EN LÍNEA CUPRUM CORREDIZA DE 2" X 125 MARCA CUPRUM
- COLOCAR VINIL PARA FIJAR CRISTAL TELPA EN RIELES Y BATIENTES
- CRISTAL DE 6 MM.
- REPISÓN AJUSTABLE A ESPESOR DE MURO: ESPESOR MÍNIMO 10 CM. ESPESOR MÁXIMO 20 CM.
- ANCLAR EL CANCEL COMPLETO AL VANO DE MUROS A CADA 15 CM TANTO EN VERTICAL COMO HORIZONTAL. UTILIZAR SILECON NEUTRO PARA UNIR EL CRISTAL CON EL ALUMINIO. VERIFICAR PRIMERO QUE EL ALOJAMIENTO ESTE LIBRE DE POLVO Y GRASA.
- DEJAR 3 MM PERIMETRALES DE ESPACIO LIBRE PARA LA EXPANSIÓN/CONTRACCIÓN TÉRMICA DEL CRISTAL.
- AJUSTAR COTAS EN OBRA.

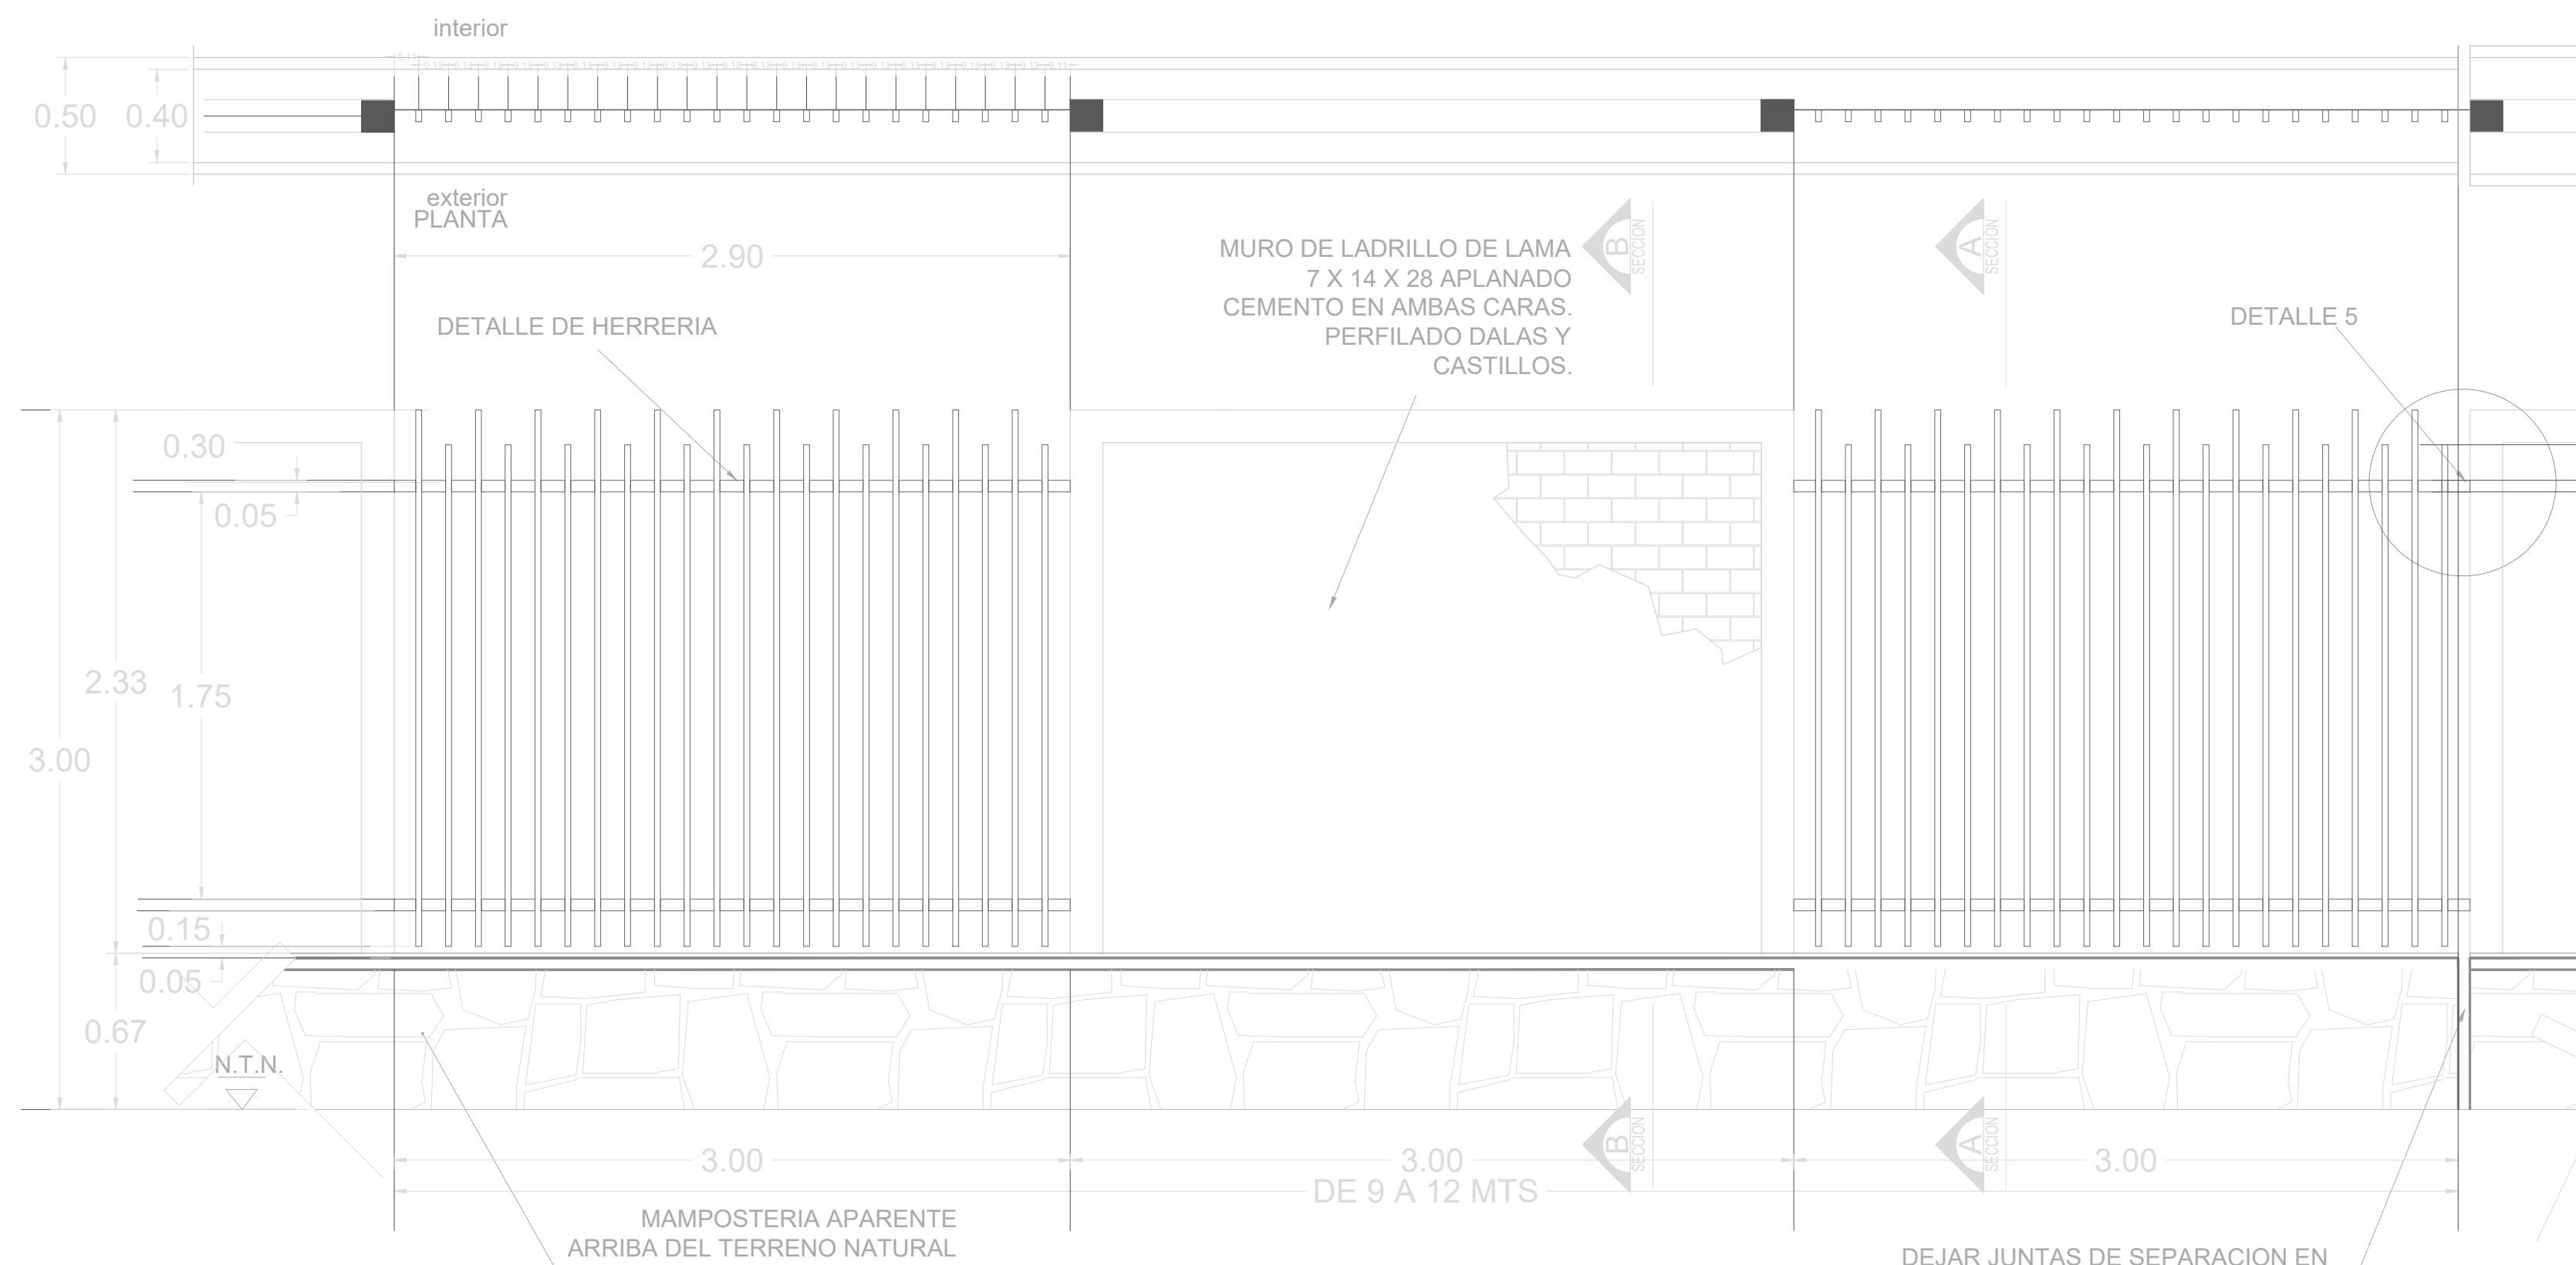
DETALLE DE MURO PERIMETRAL

DEJAR JUNTAS DE SEPARACION EN MAMPOSTERIA DE DISTANCIA ENTRE 9 Y 12 MTS. COMO MAXIMO, CON UNA SEPARACION DE 5 CMS.
