Colegio de Bachilleres COBAEJ, Cuautla, Jalisco

Levantamiento Fotografico

SIOP-E-ECCR-OB-LP-1078-2020

Áreas Nuevas y a Rehabilitar  
Proyecto

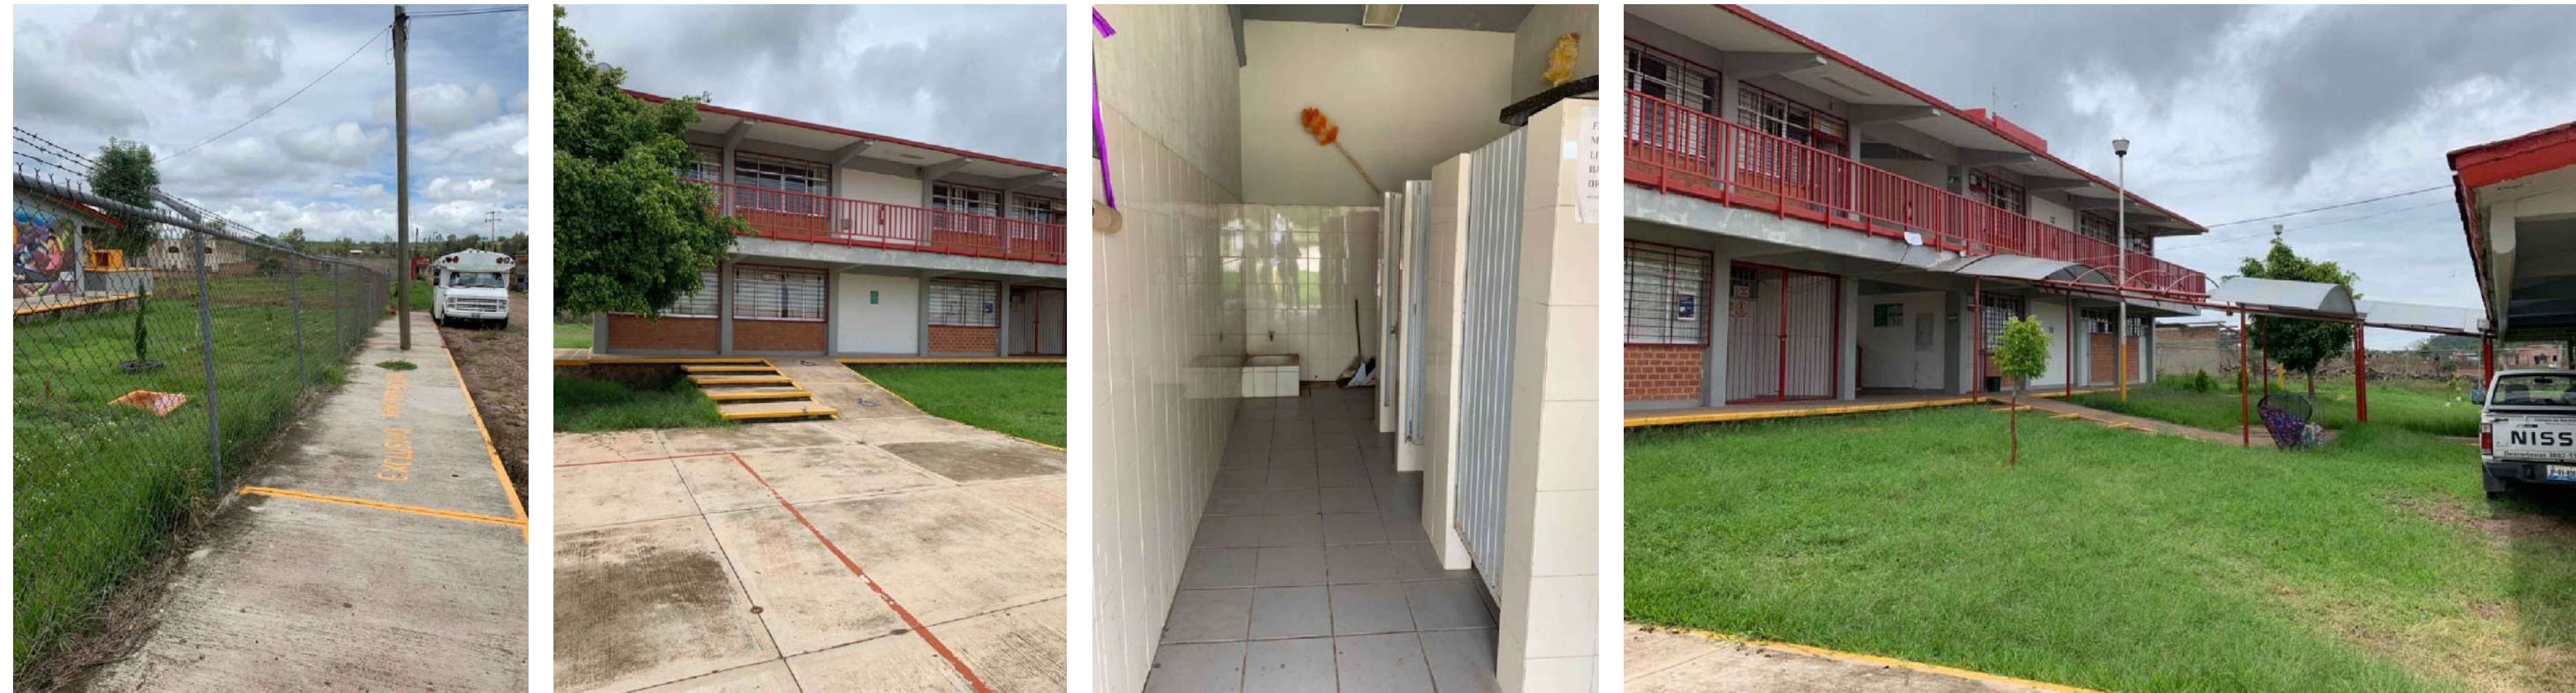
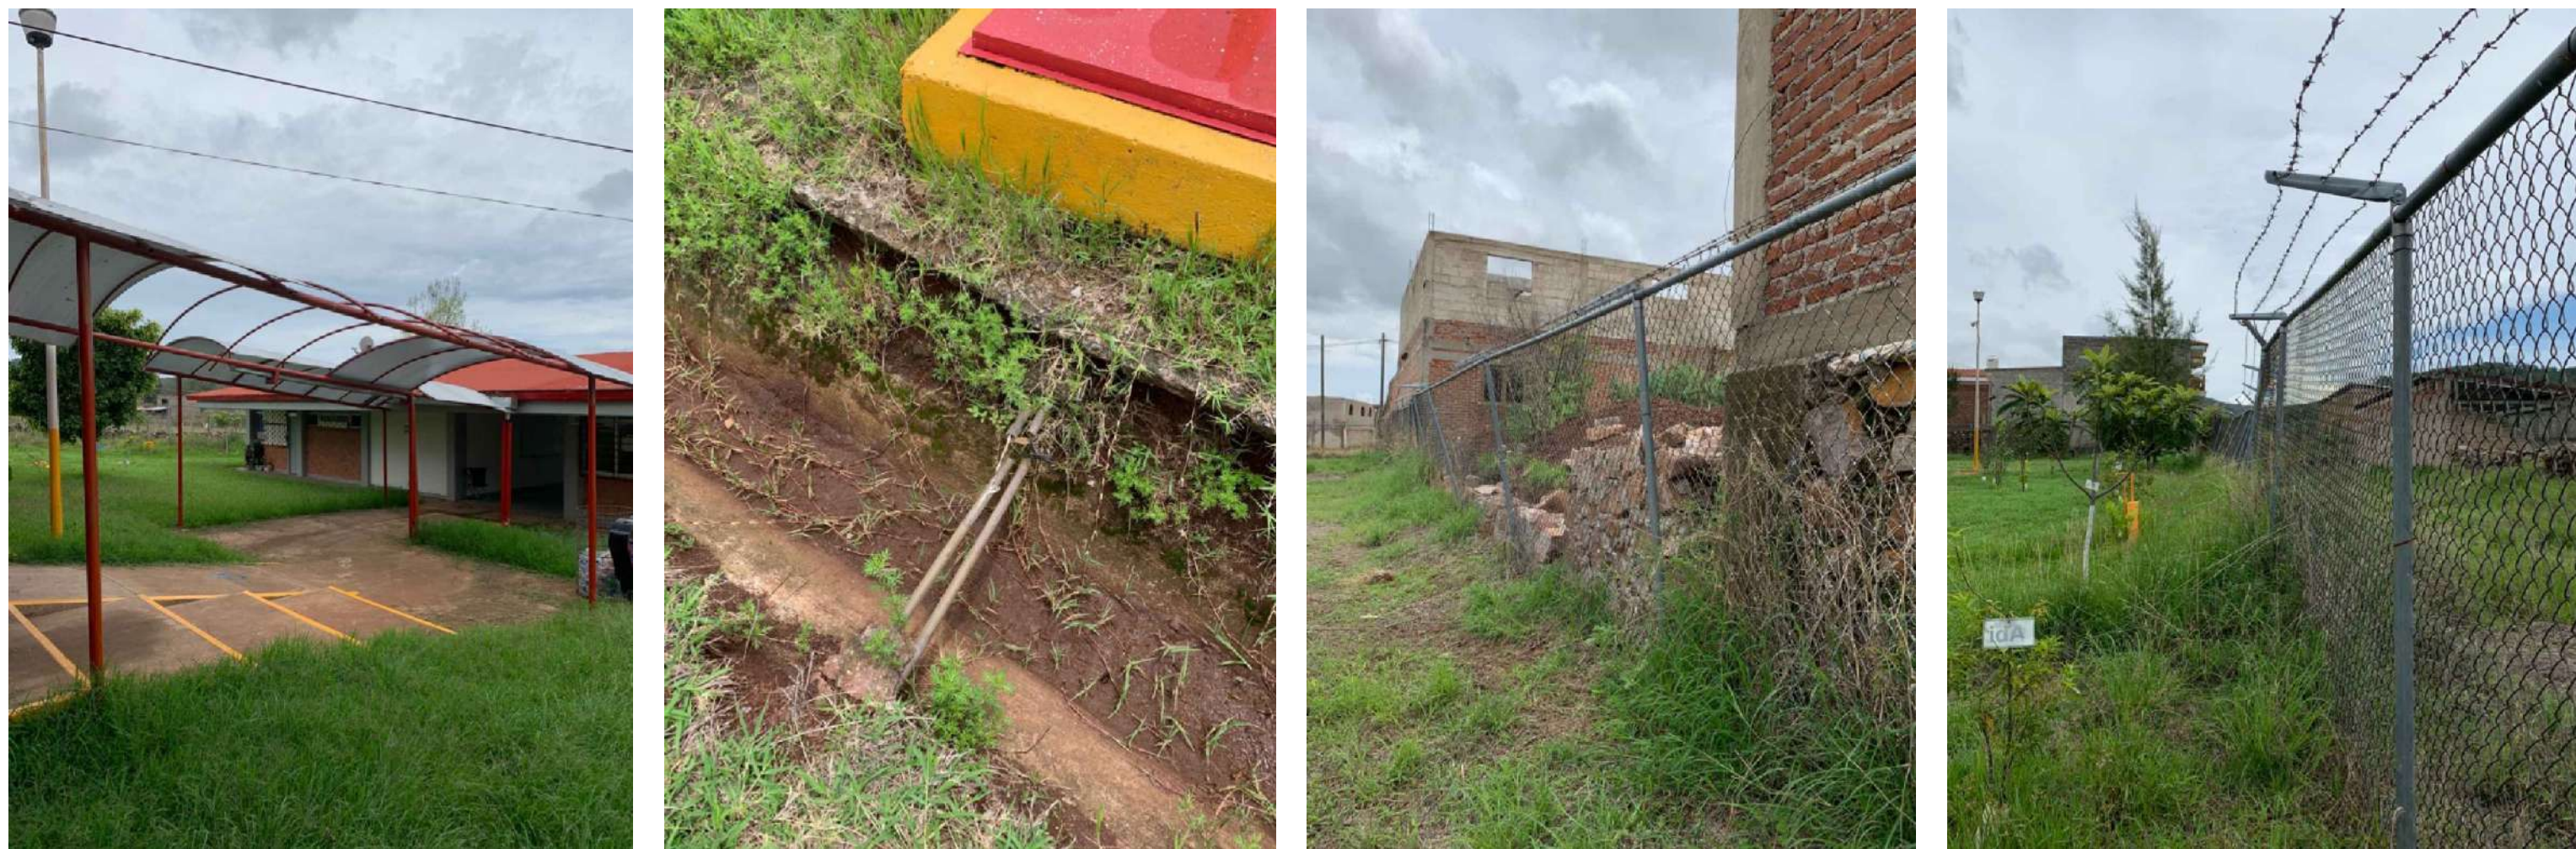
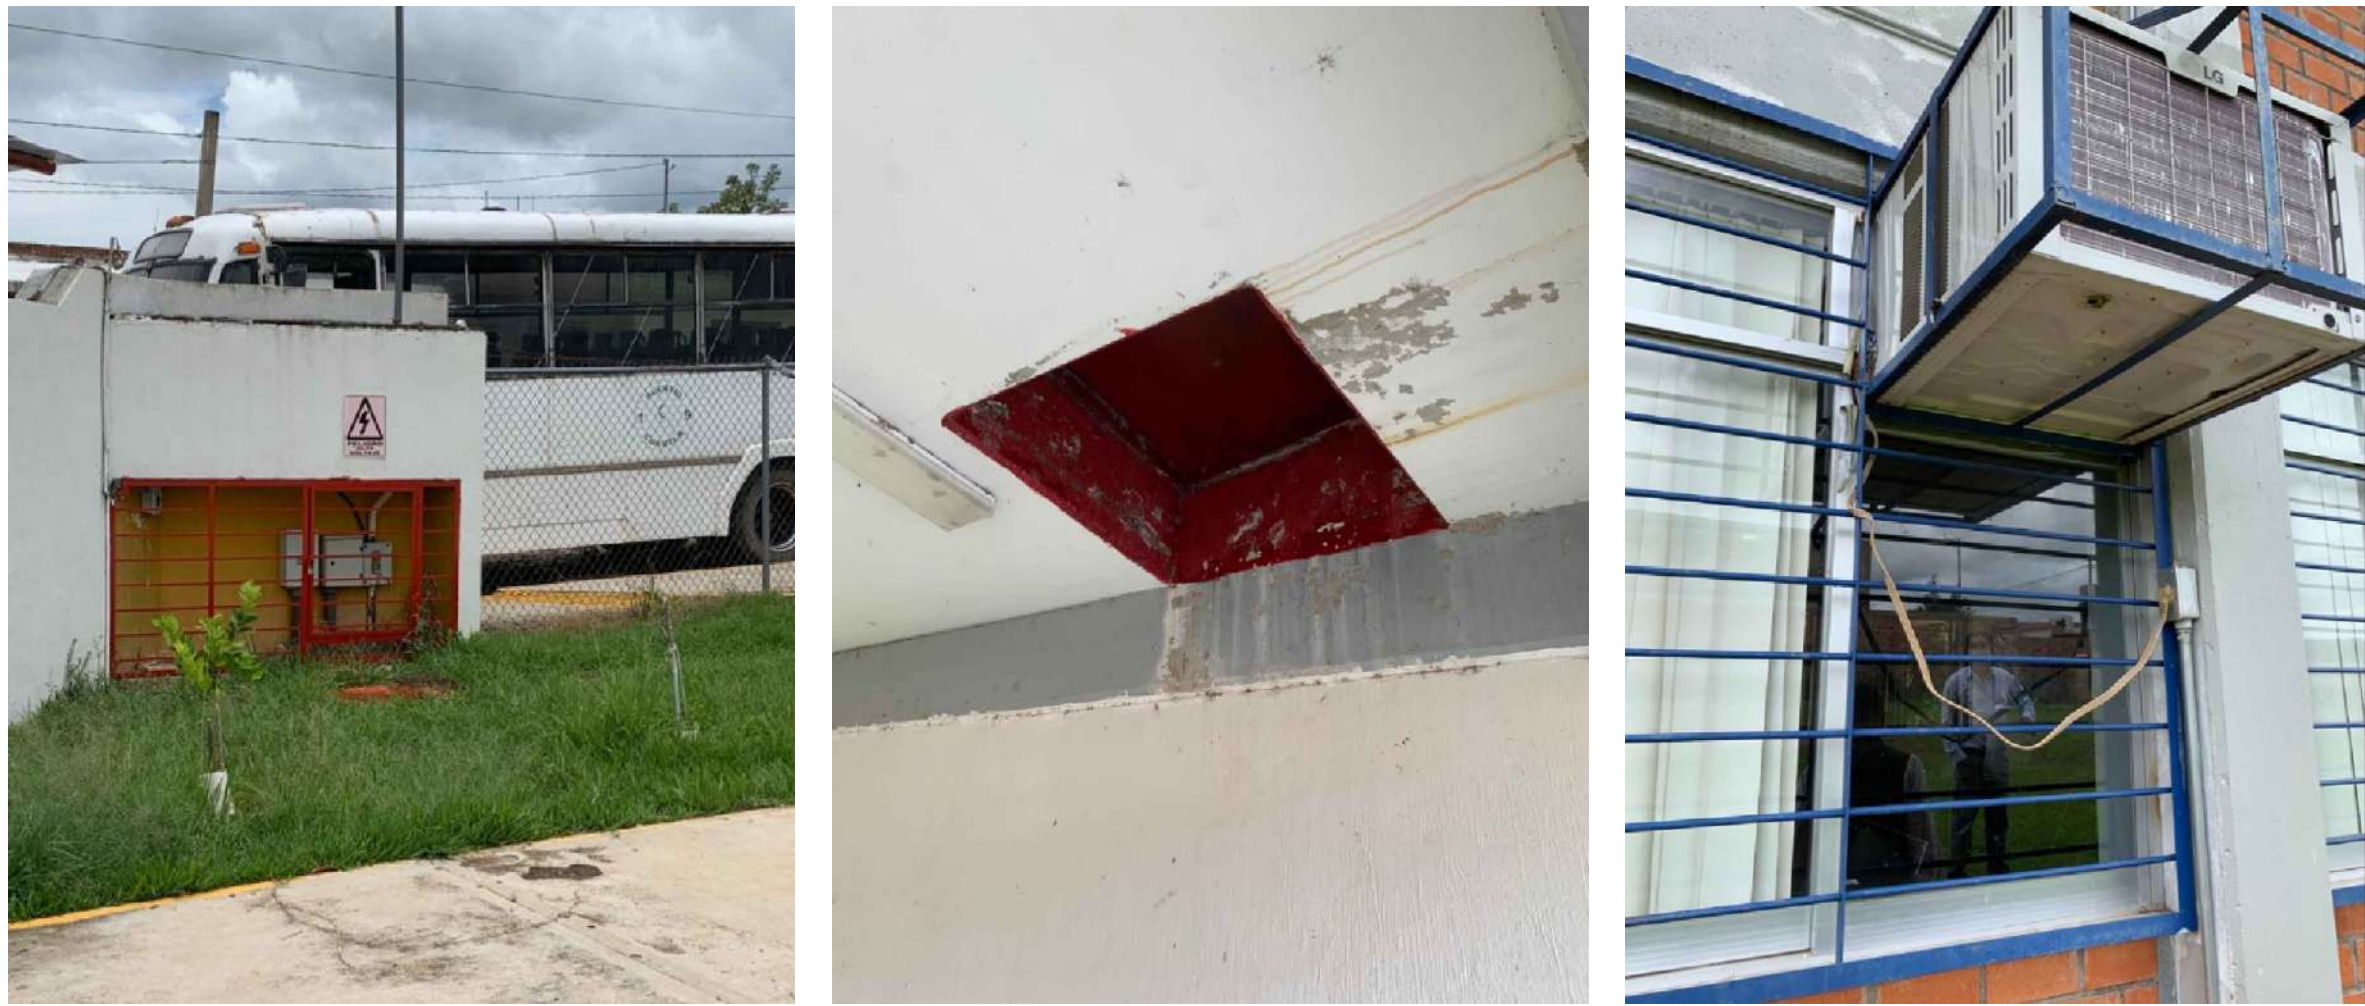
LAM-01

- N1 MURO PERIMETRAL
- N2 CANALETA PARA DESVIAR AGUA PLUVIA
- N3 CANCHA DE FUTBOL PASTO NATURAL

- R1 REHABILITACIÓN DE TECHO EN PASILLOS DE ANDADORES
- R2 REHABILITACIÓN DE RAMPAS (NO CUMPLEN CON PENDIENTE)
- R3 REHABILITACIÓN MODULO DE BAÑOS
- R4 REHABILITACIÓN DE PROTECCIONES DE CENTROS DE CARGA Y CONECCIONES EN AIRE ACONDICIONADO
- R5 ILUMINACIÓN EN CANCHA
- R6 REHABILITACION DE PUERTAS

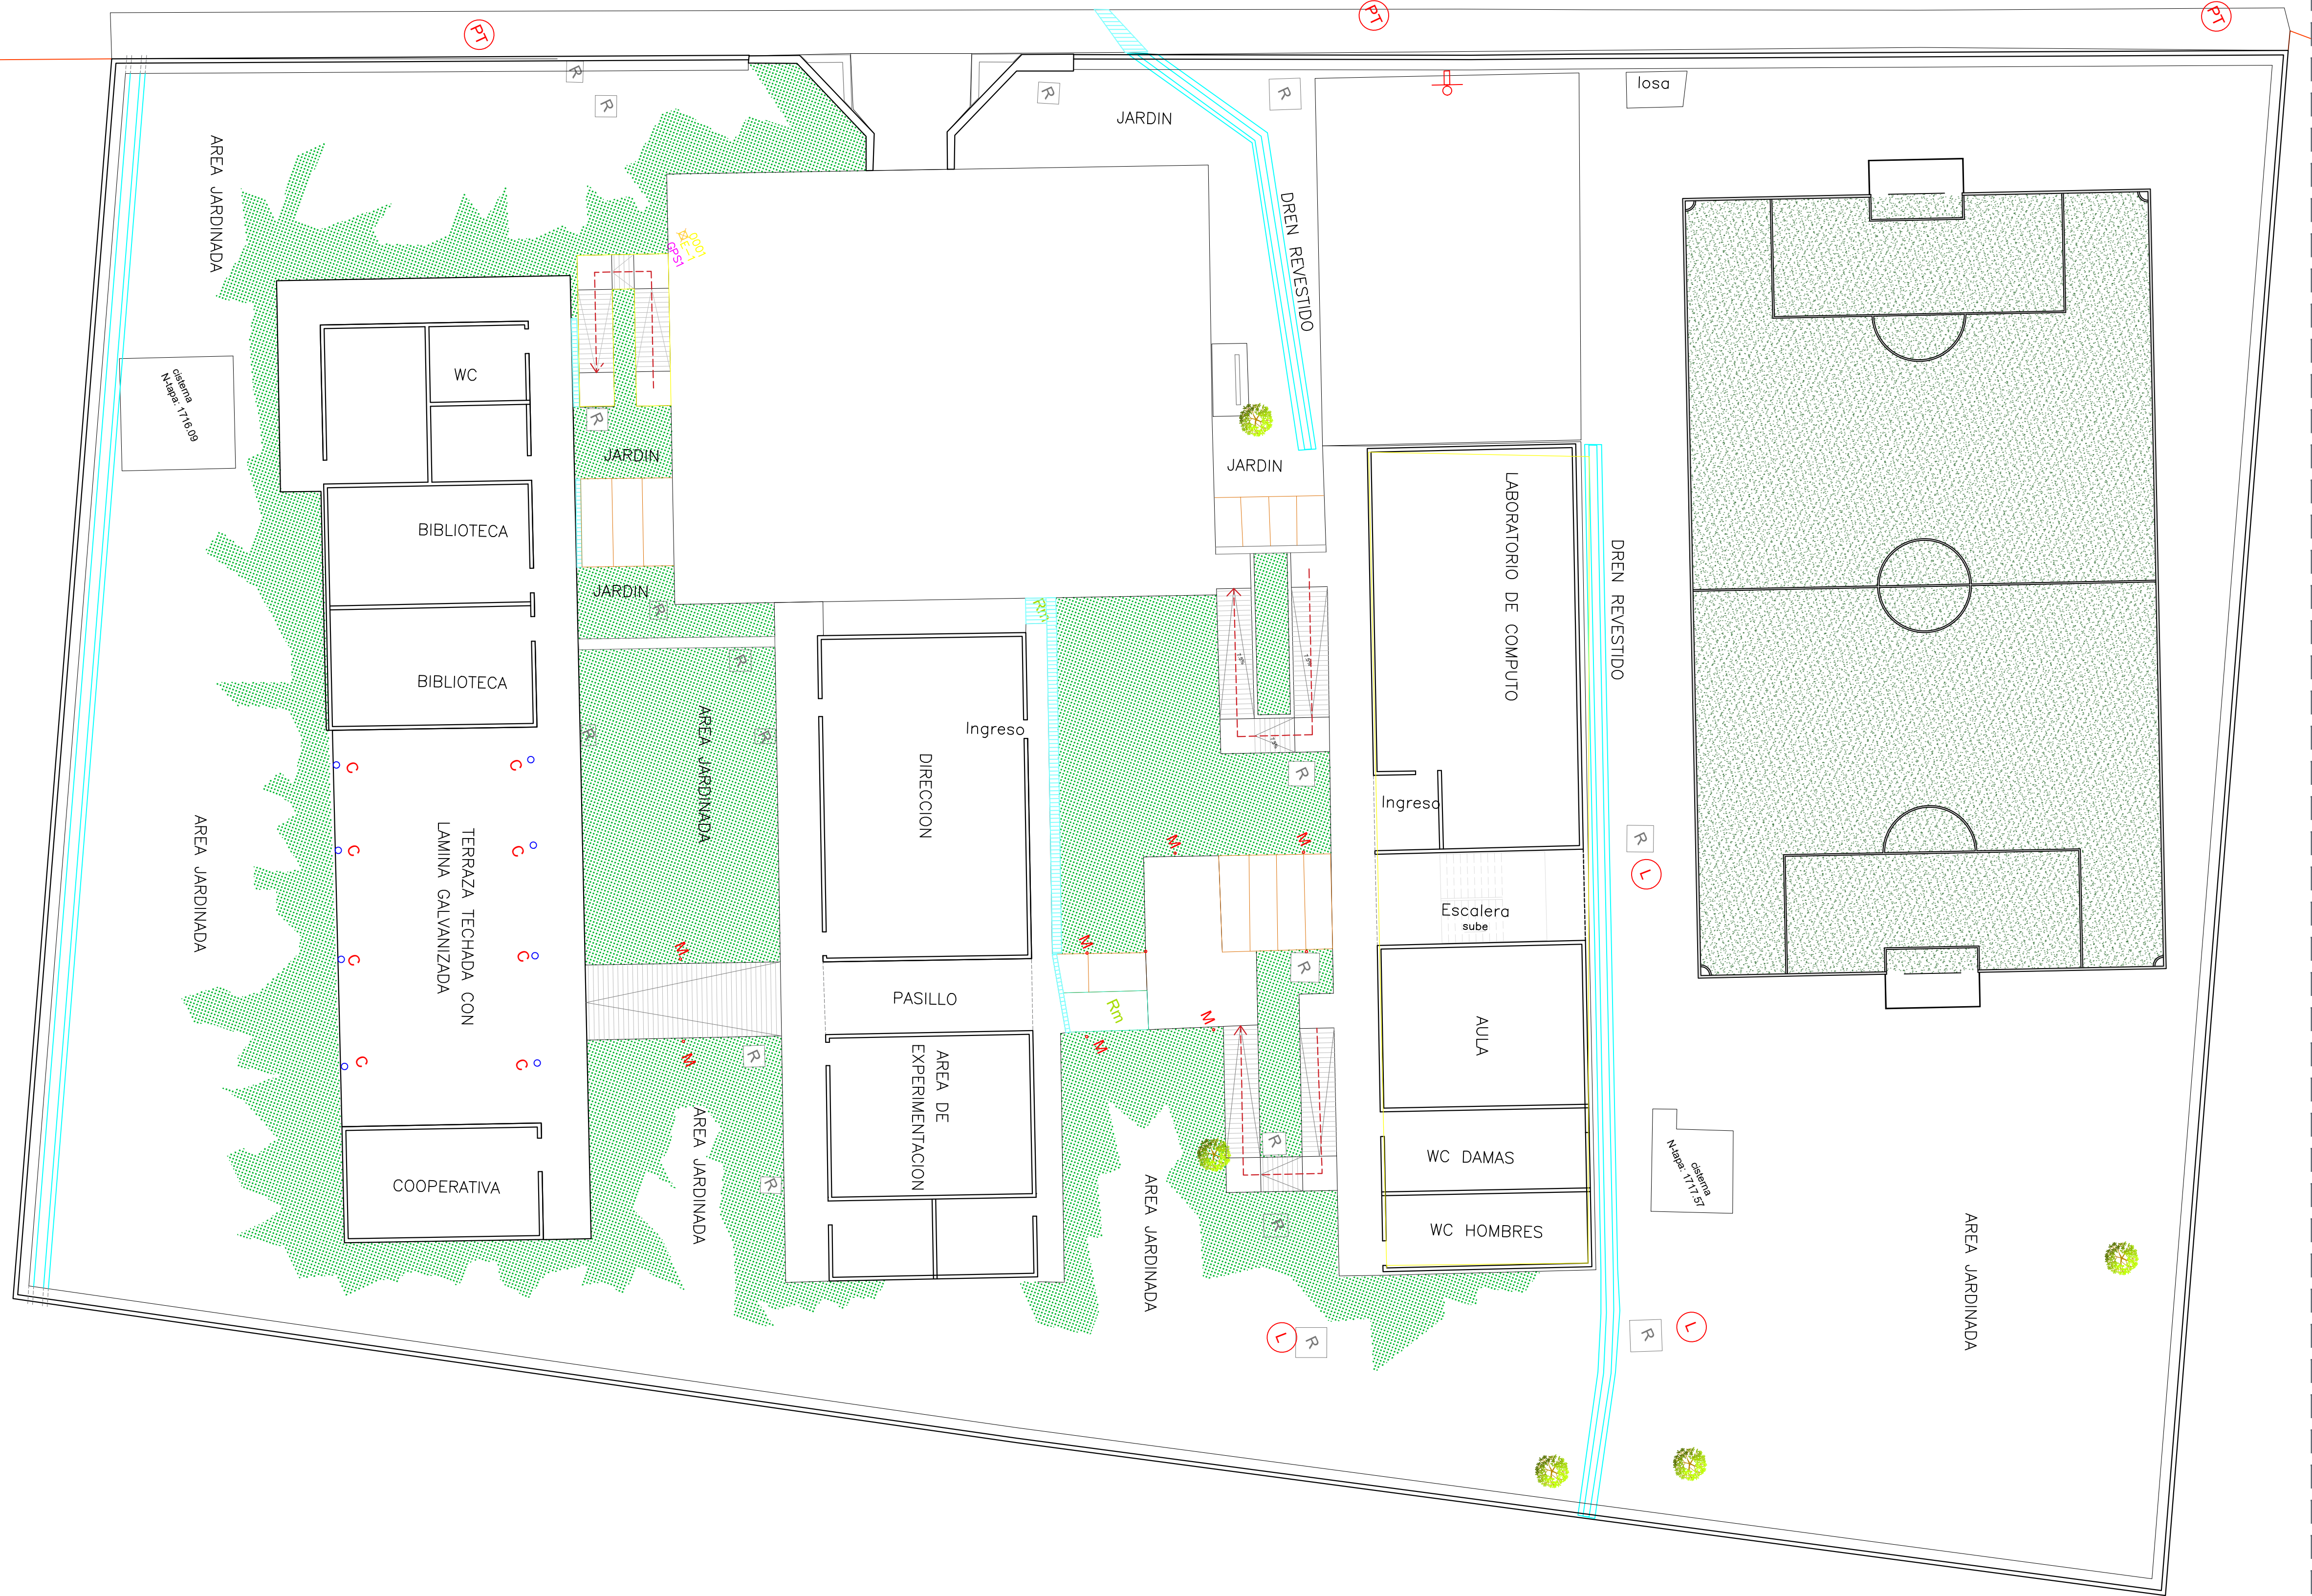
01 PLANTA GENERAL - DEMOLICIÓN

- N1 MURO PERIMETRAL
- N2 CANALETA PARA DESVIAR AGUA PLUVIA
- N3 CANCHA DE FUTBOL PASTO NATURAL

- R1 REHABILITACIÓN DE TECHO EN PASILLO EN ANDADORES COLOCACION DE POLICARBONATO.
- R2 REHABILITACIÓN DE RAMPAS (NO CUMPLEN CON PENDIENTE)
- R3 REHABILITACIÓN MODULO DE BAÑOS
- R4 REHABILITACIÓN DE PROTECCIONES DE CENTROS DE CARGA (COLOCAR PUERTA DE HERRERIA) Y CONECCIONES EN AIRE ACONDICIONADO (OCULATAR ENCHUFES Y CONECCIONES).
- R5 ILUMINACIÓN EN CANCHA
- R6 REHABILITACION DE PUERTAS

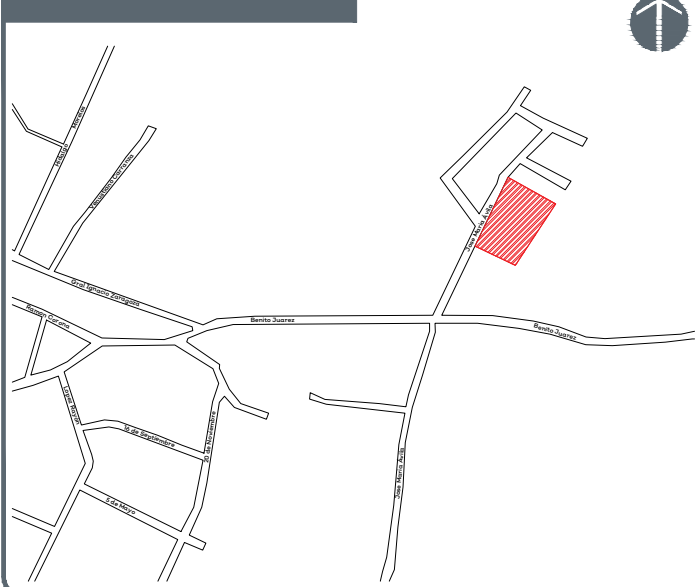
ARQ-03

Proyecto Arquitectónico

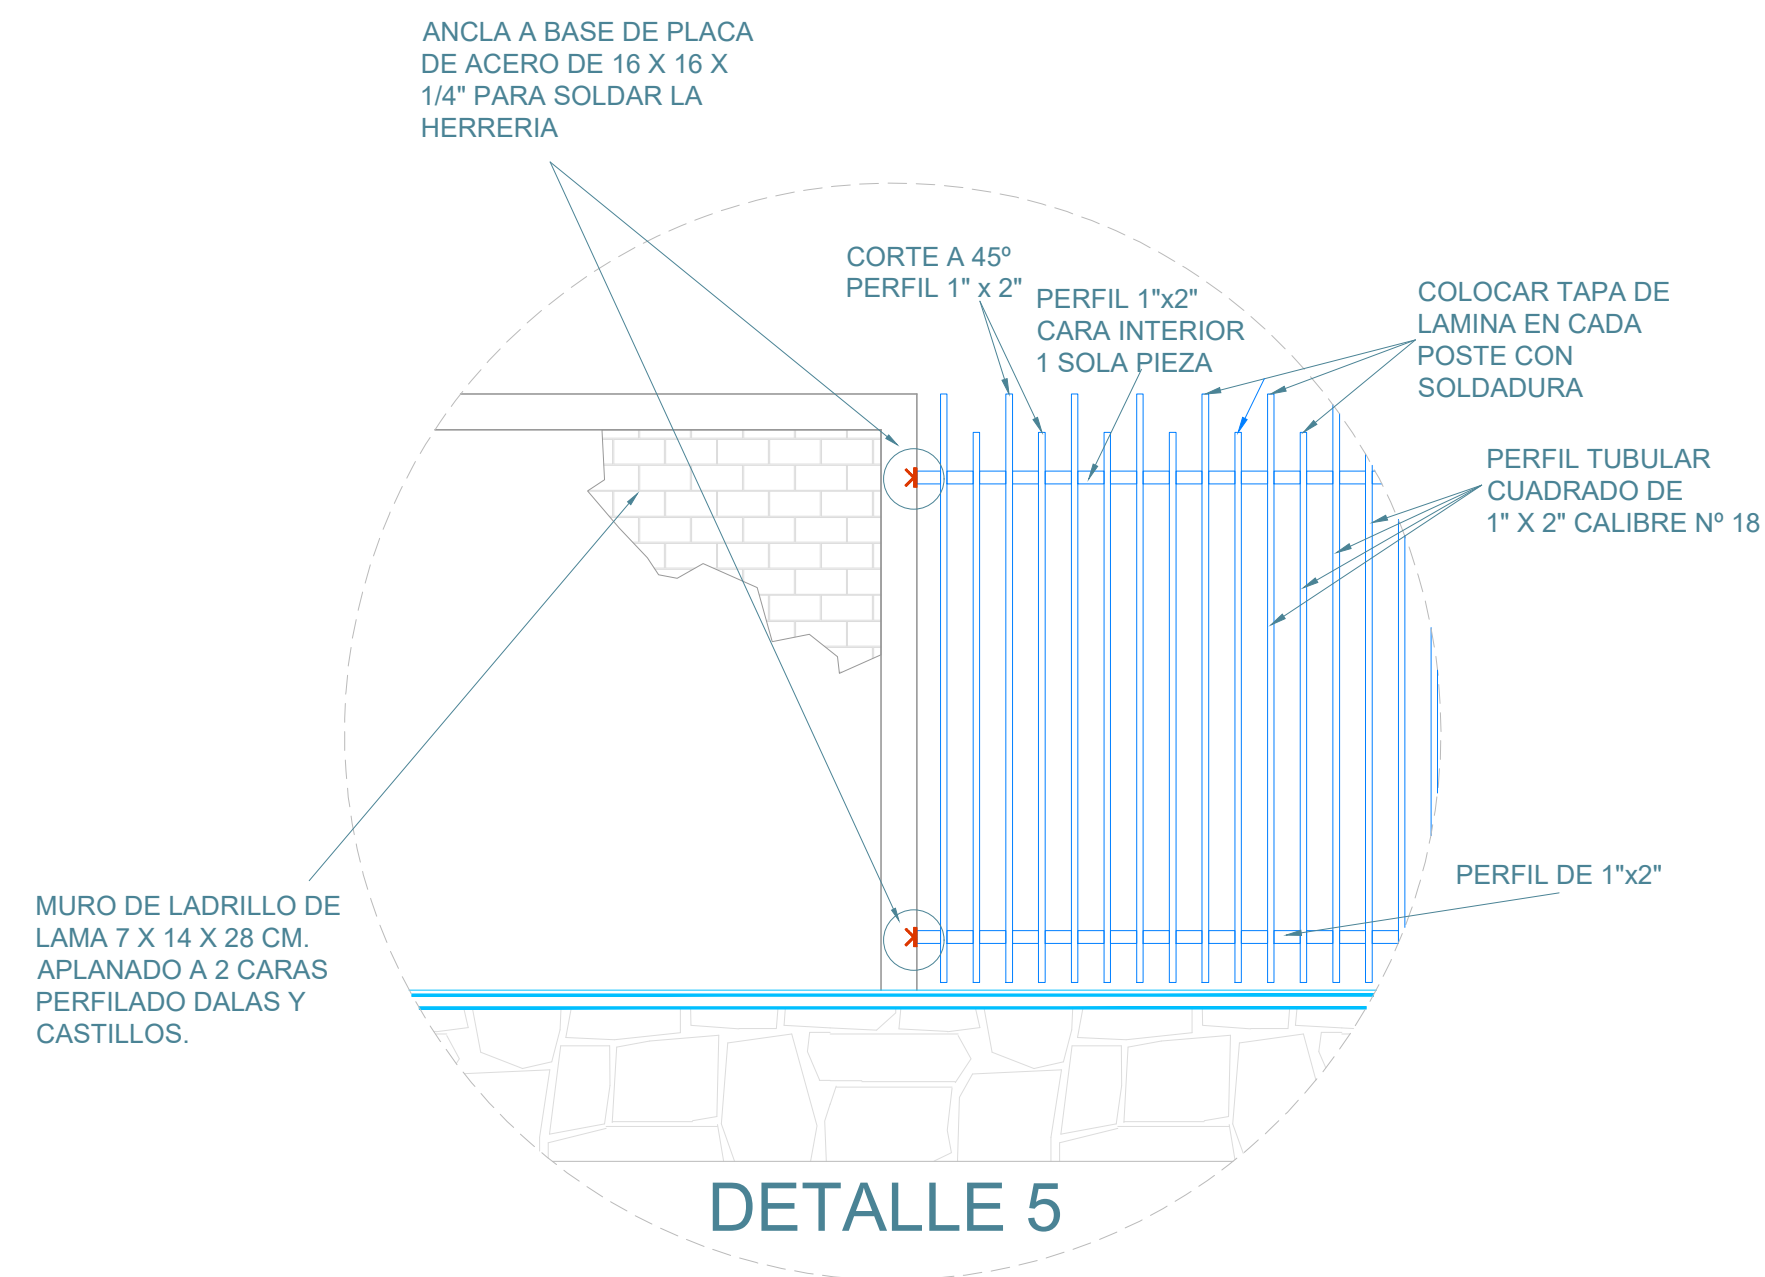
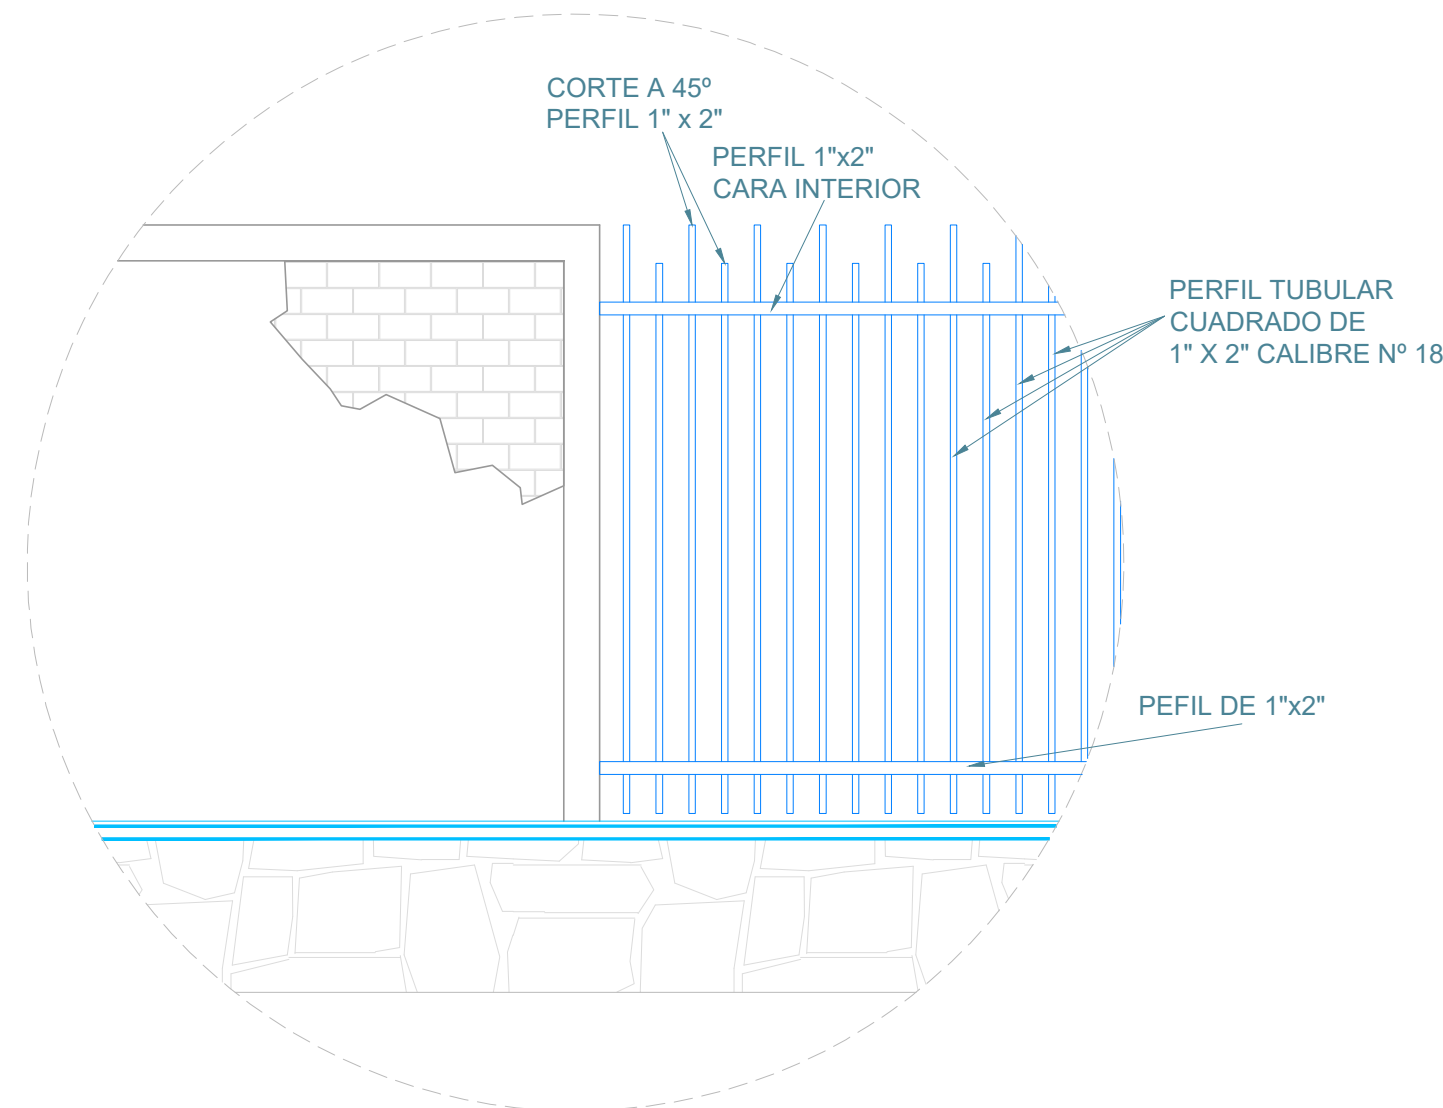
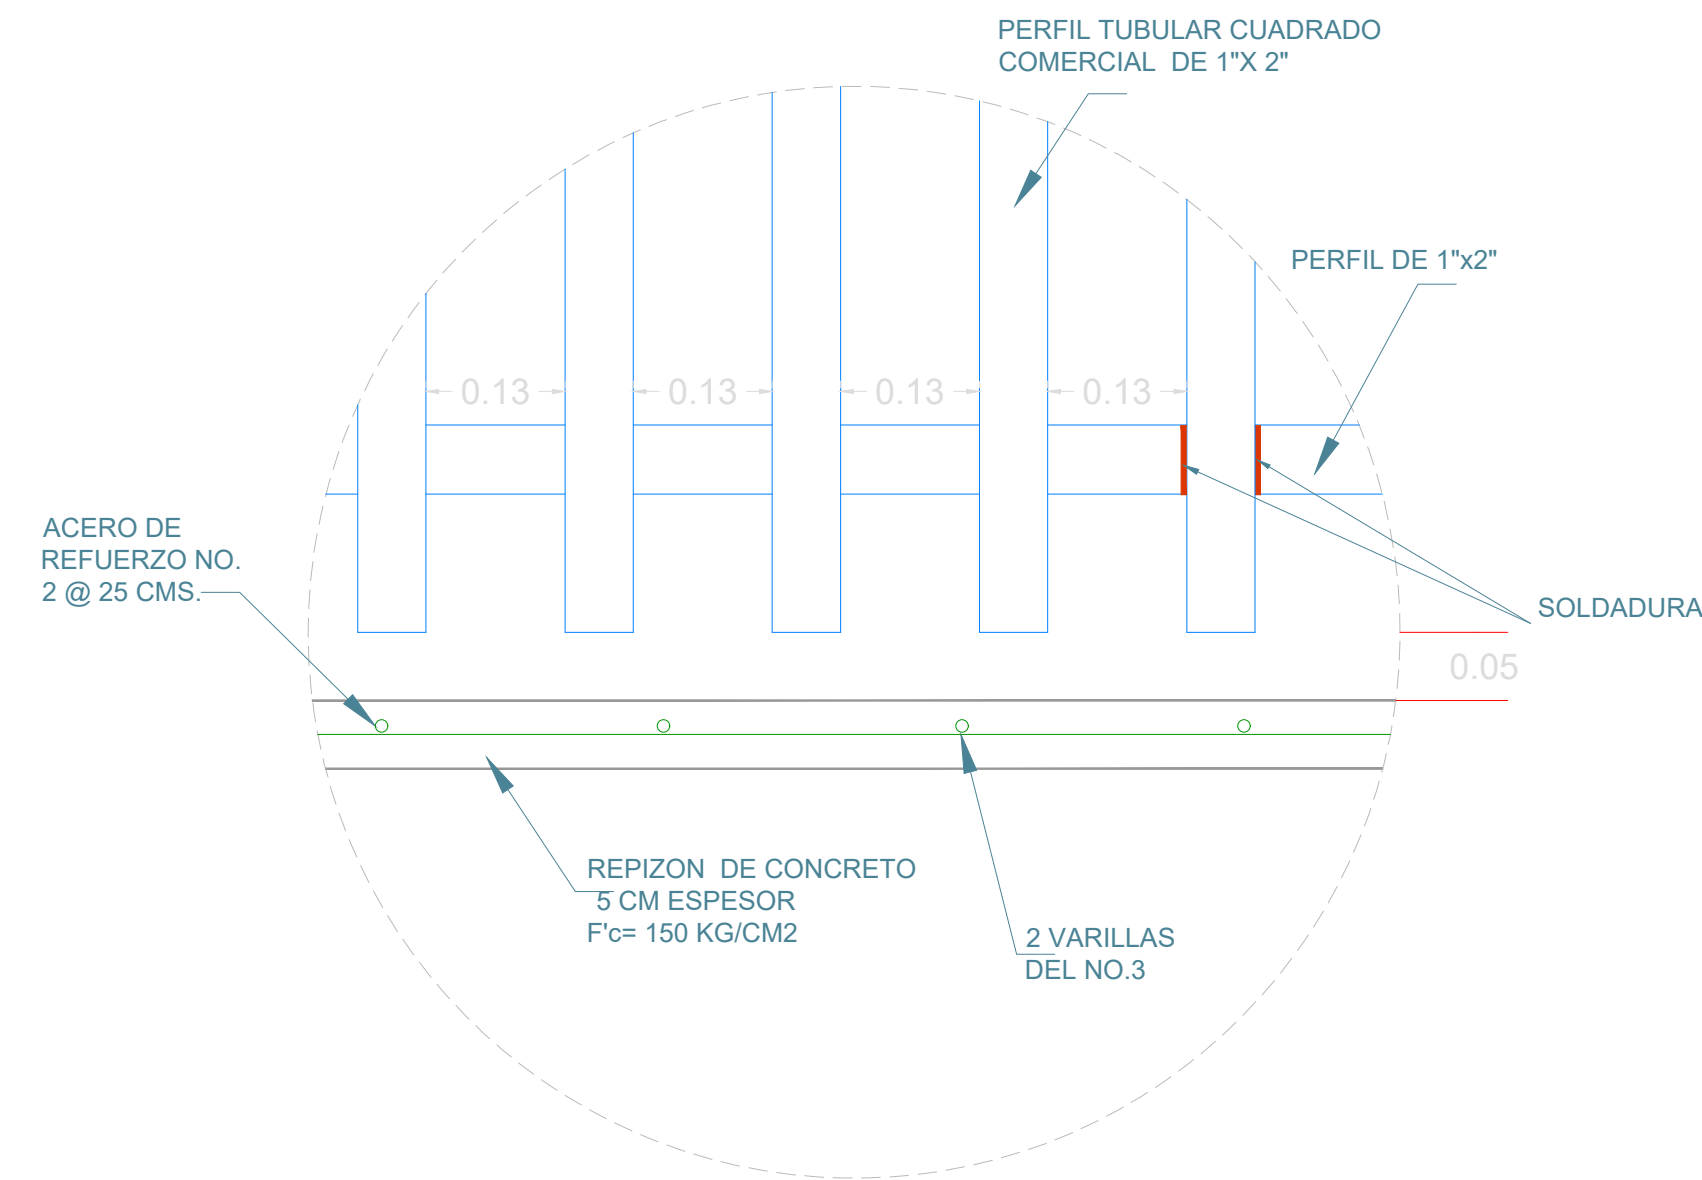
| Sin Escala | Julio 2020 | DET-02 |

## ALZADO POSTERIOR INTERIOR

## DETALLE DE MURO PERIMETRAL

**Detalle**  
**Rampas, Muro Ciego, Puertas**

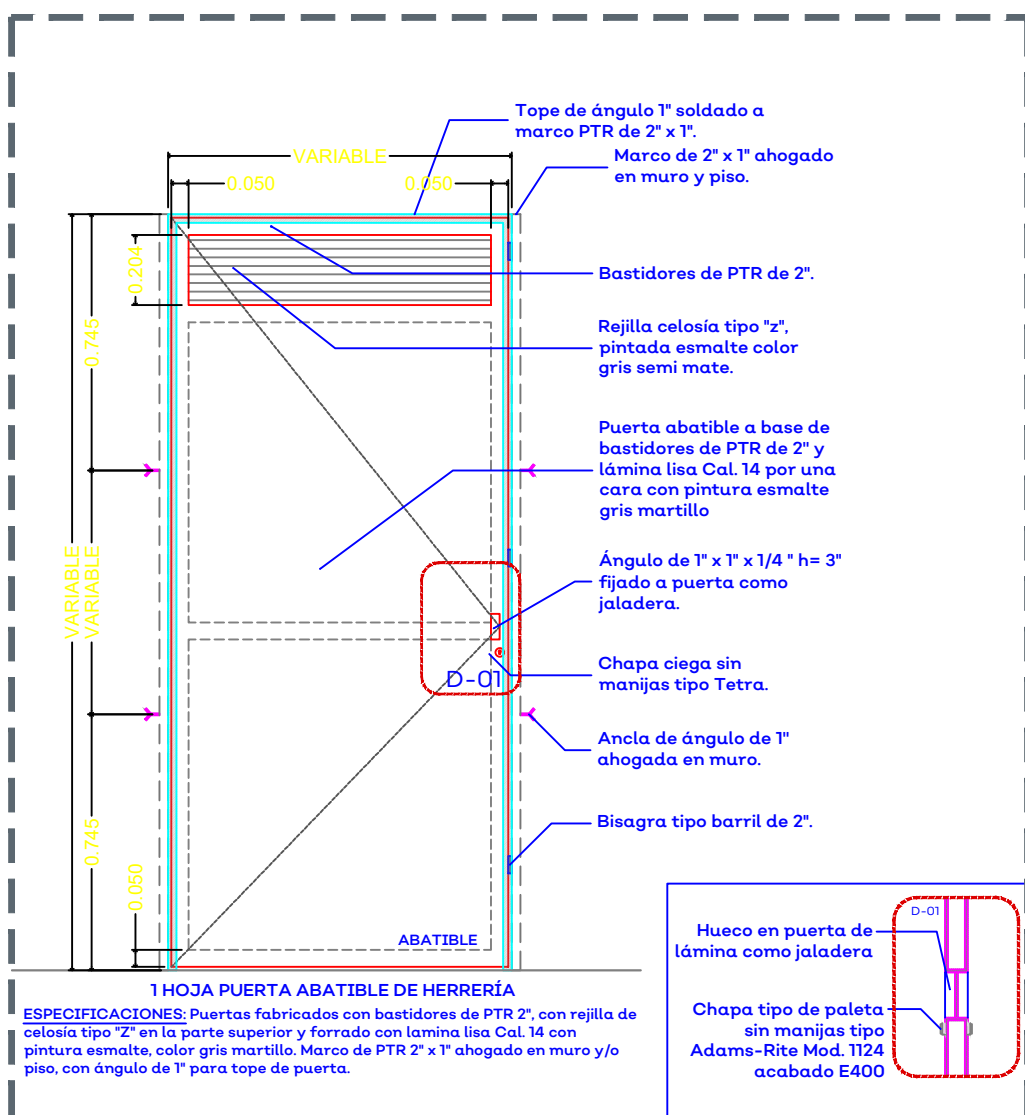
## 03 PUERTA DE HERRERÍA

| MOBILIARIO | | |
|---|---|---|
| 12 | Puerta de Herreria abatible de una hoja, fabricada con bastidores de PTR 2", con rejilla de celosia tipo "2" en la parte superior y forrado con lamina lisa Cal. 14 con pintura esmalte, color gris martillo. Marco de PTR 2" x 1" ahogado en muro y/o piso, con ángulo de 1" para tope de puerta. | 2 |

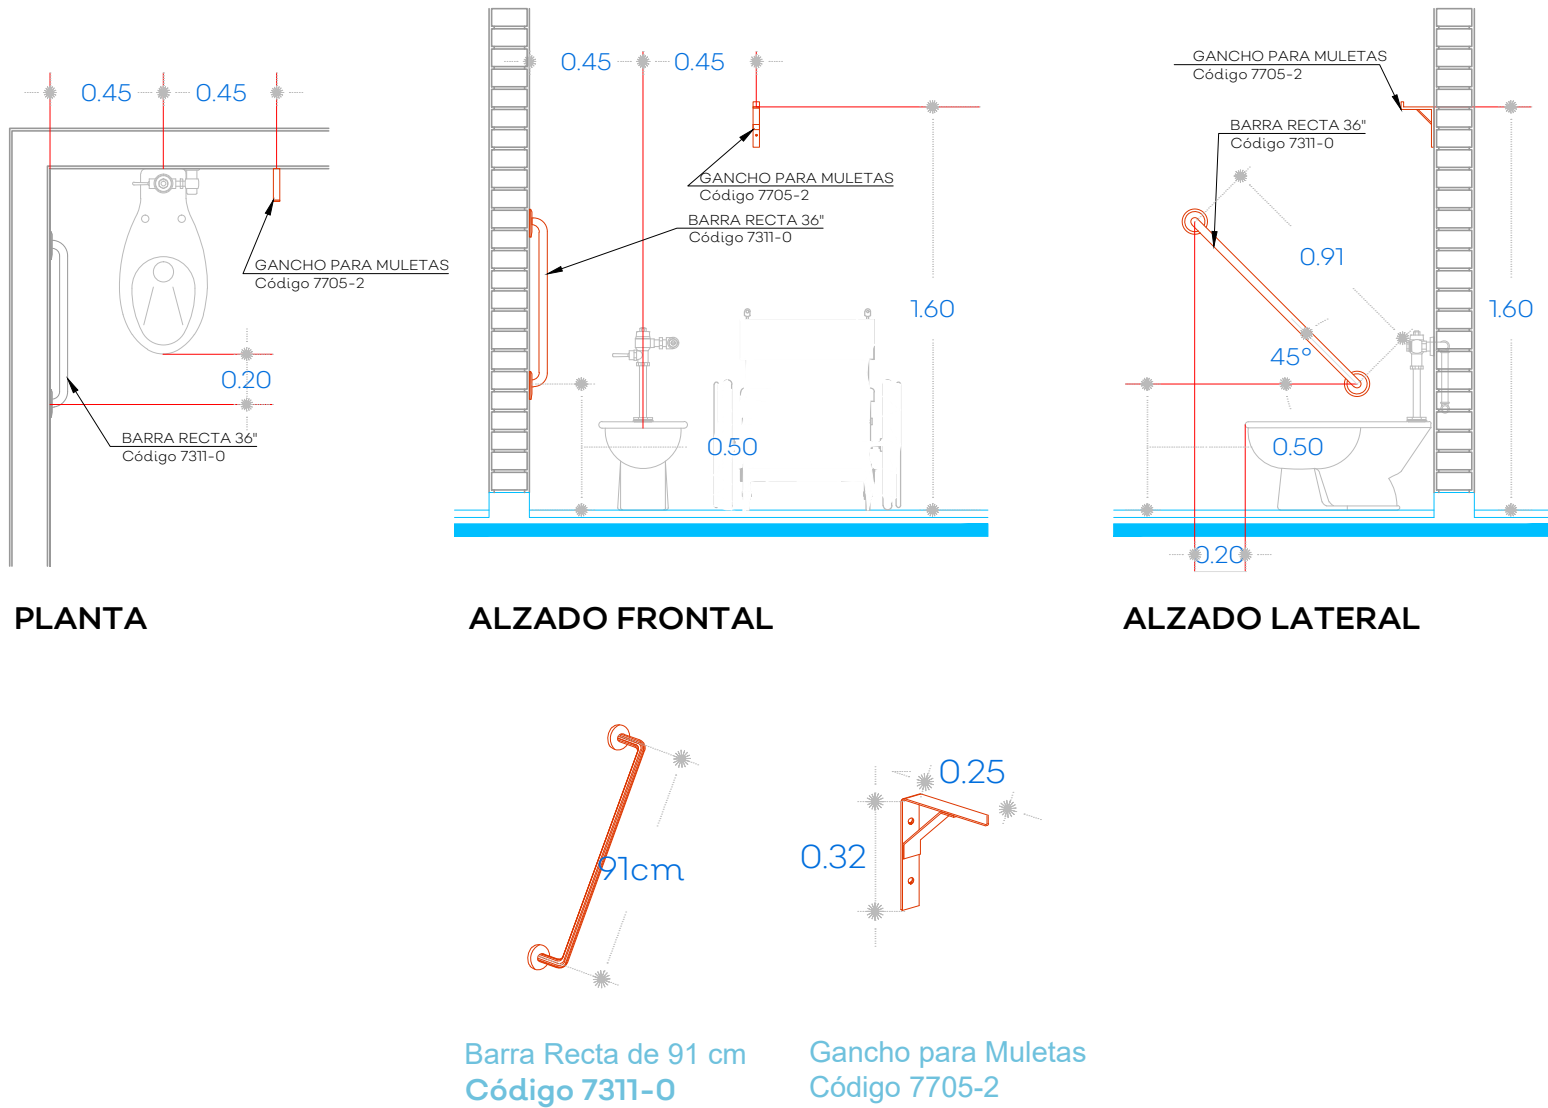
## 06 DETALLES DE BARRAS EN BAÑOS

| MOBILIARIO | | |
|---|---|---|
| 8 | Barra Recta de 36" (91cm) Código 7311-0, incluye: accesorios de fijación | 2 |

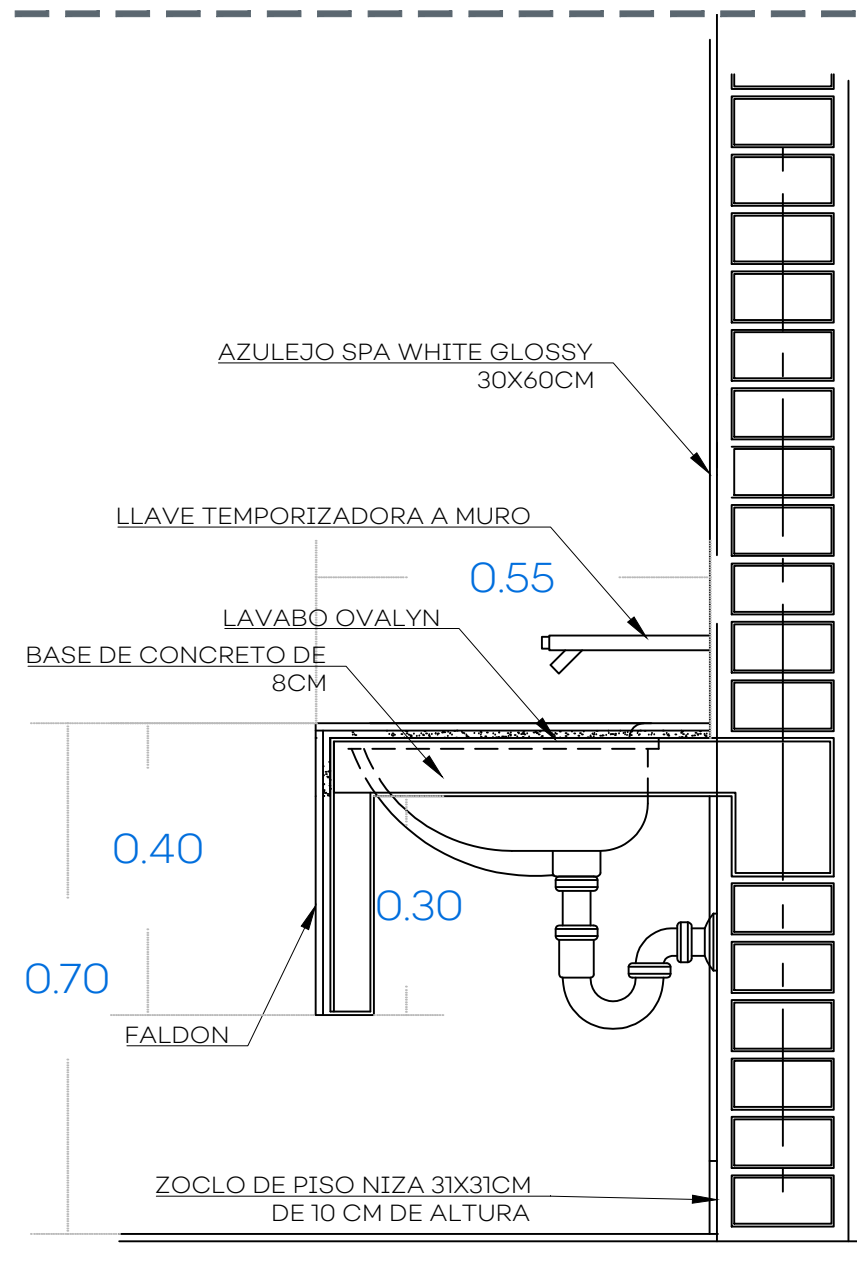
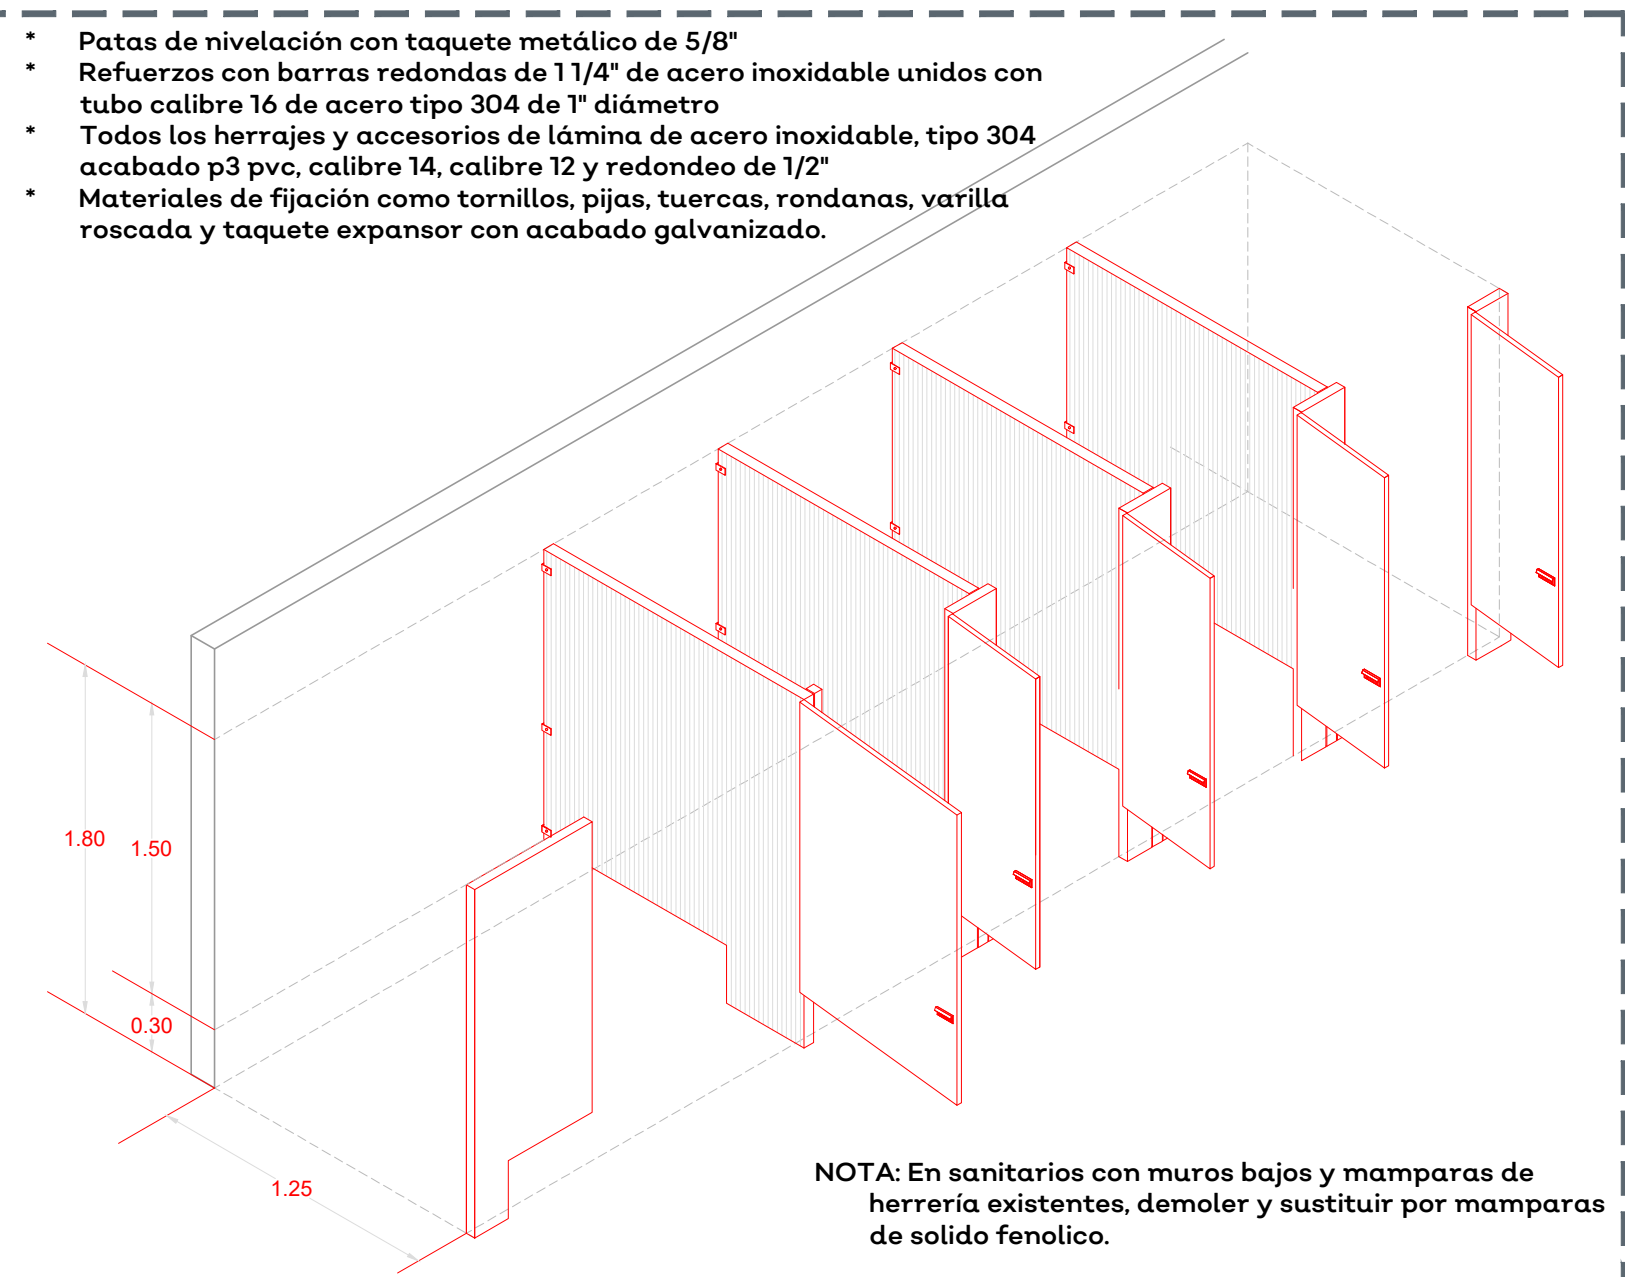
## 08 ISOMETRICO DE MAMPARAS

| MOBILIARIO | | |
|---|---|---|
| 10 | MAMPARAS <ul style="list-style-type: none"><li>Mampara Modelo Estándar 4200 SANILOCK® o equivalente en calidad, base de soldo fenolico y herrajes de acero inoxidable. Color blanco antiguo</li></ul> | 4 |

NOTA: En sanitarios con muros bajos y mamparas de herreria existentes, demoler y sustituir por mamparas de soldo fenolico.
