PROYECTO:
Rehabilitación de preescolar Marcelino Velasco Robles CCT14DJN00120, municipio de Guadalajara, Jalisco.

CONTENIDO:
PROPUESTA ARQUITECTÓNICA PLANTA BAJA

ESCALA: 1:150 FECHA: JUNIO 2020 CLAVE DE PLANO: A1_01

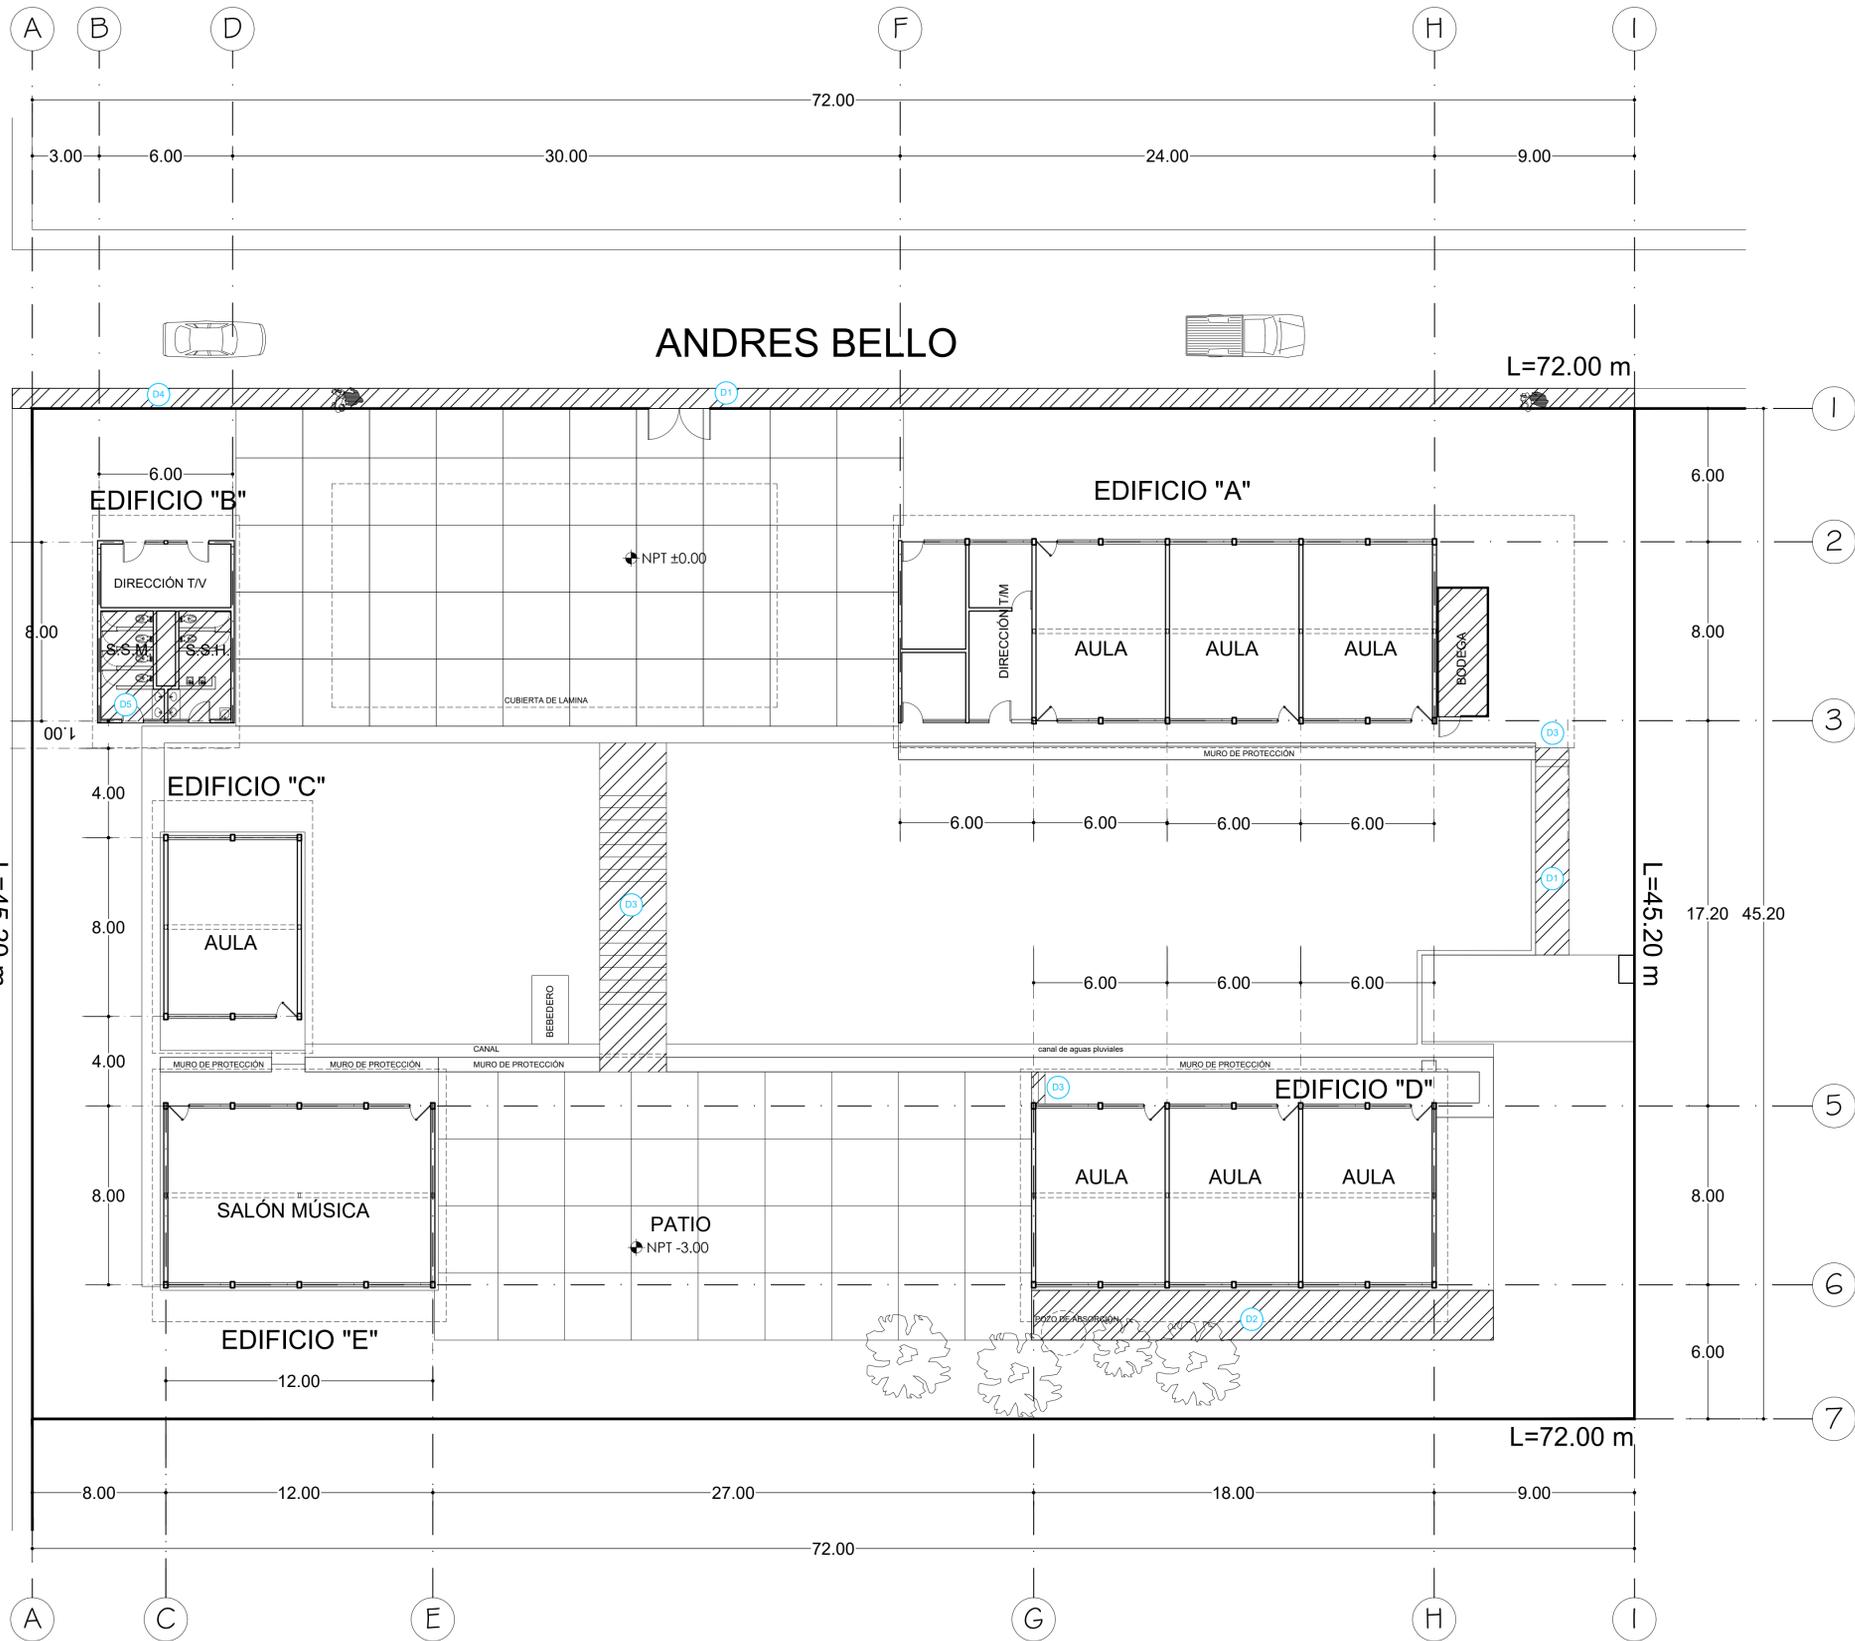
01 PLANTA BAJA ACTUAL 1:150

CONTENIDO:
PLANO DE DEMOLICIONES
PLANTA BAJA ACTUAL

DEMOLICIÓN
-

D1 GENERACIÓN DE RAMPAS
-

D2 REHABILITACIÓN DE PATIO
-

D3 NIVELACIÓN DE ESCALERAS
-

D4 REHABILITACIÓN DE BANQUETA
-

D5 REHABILITACIÓN DE BAÑOS
-

D6 REHABILITACIÓN DE BODEGA

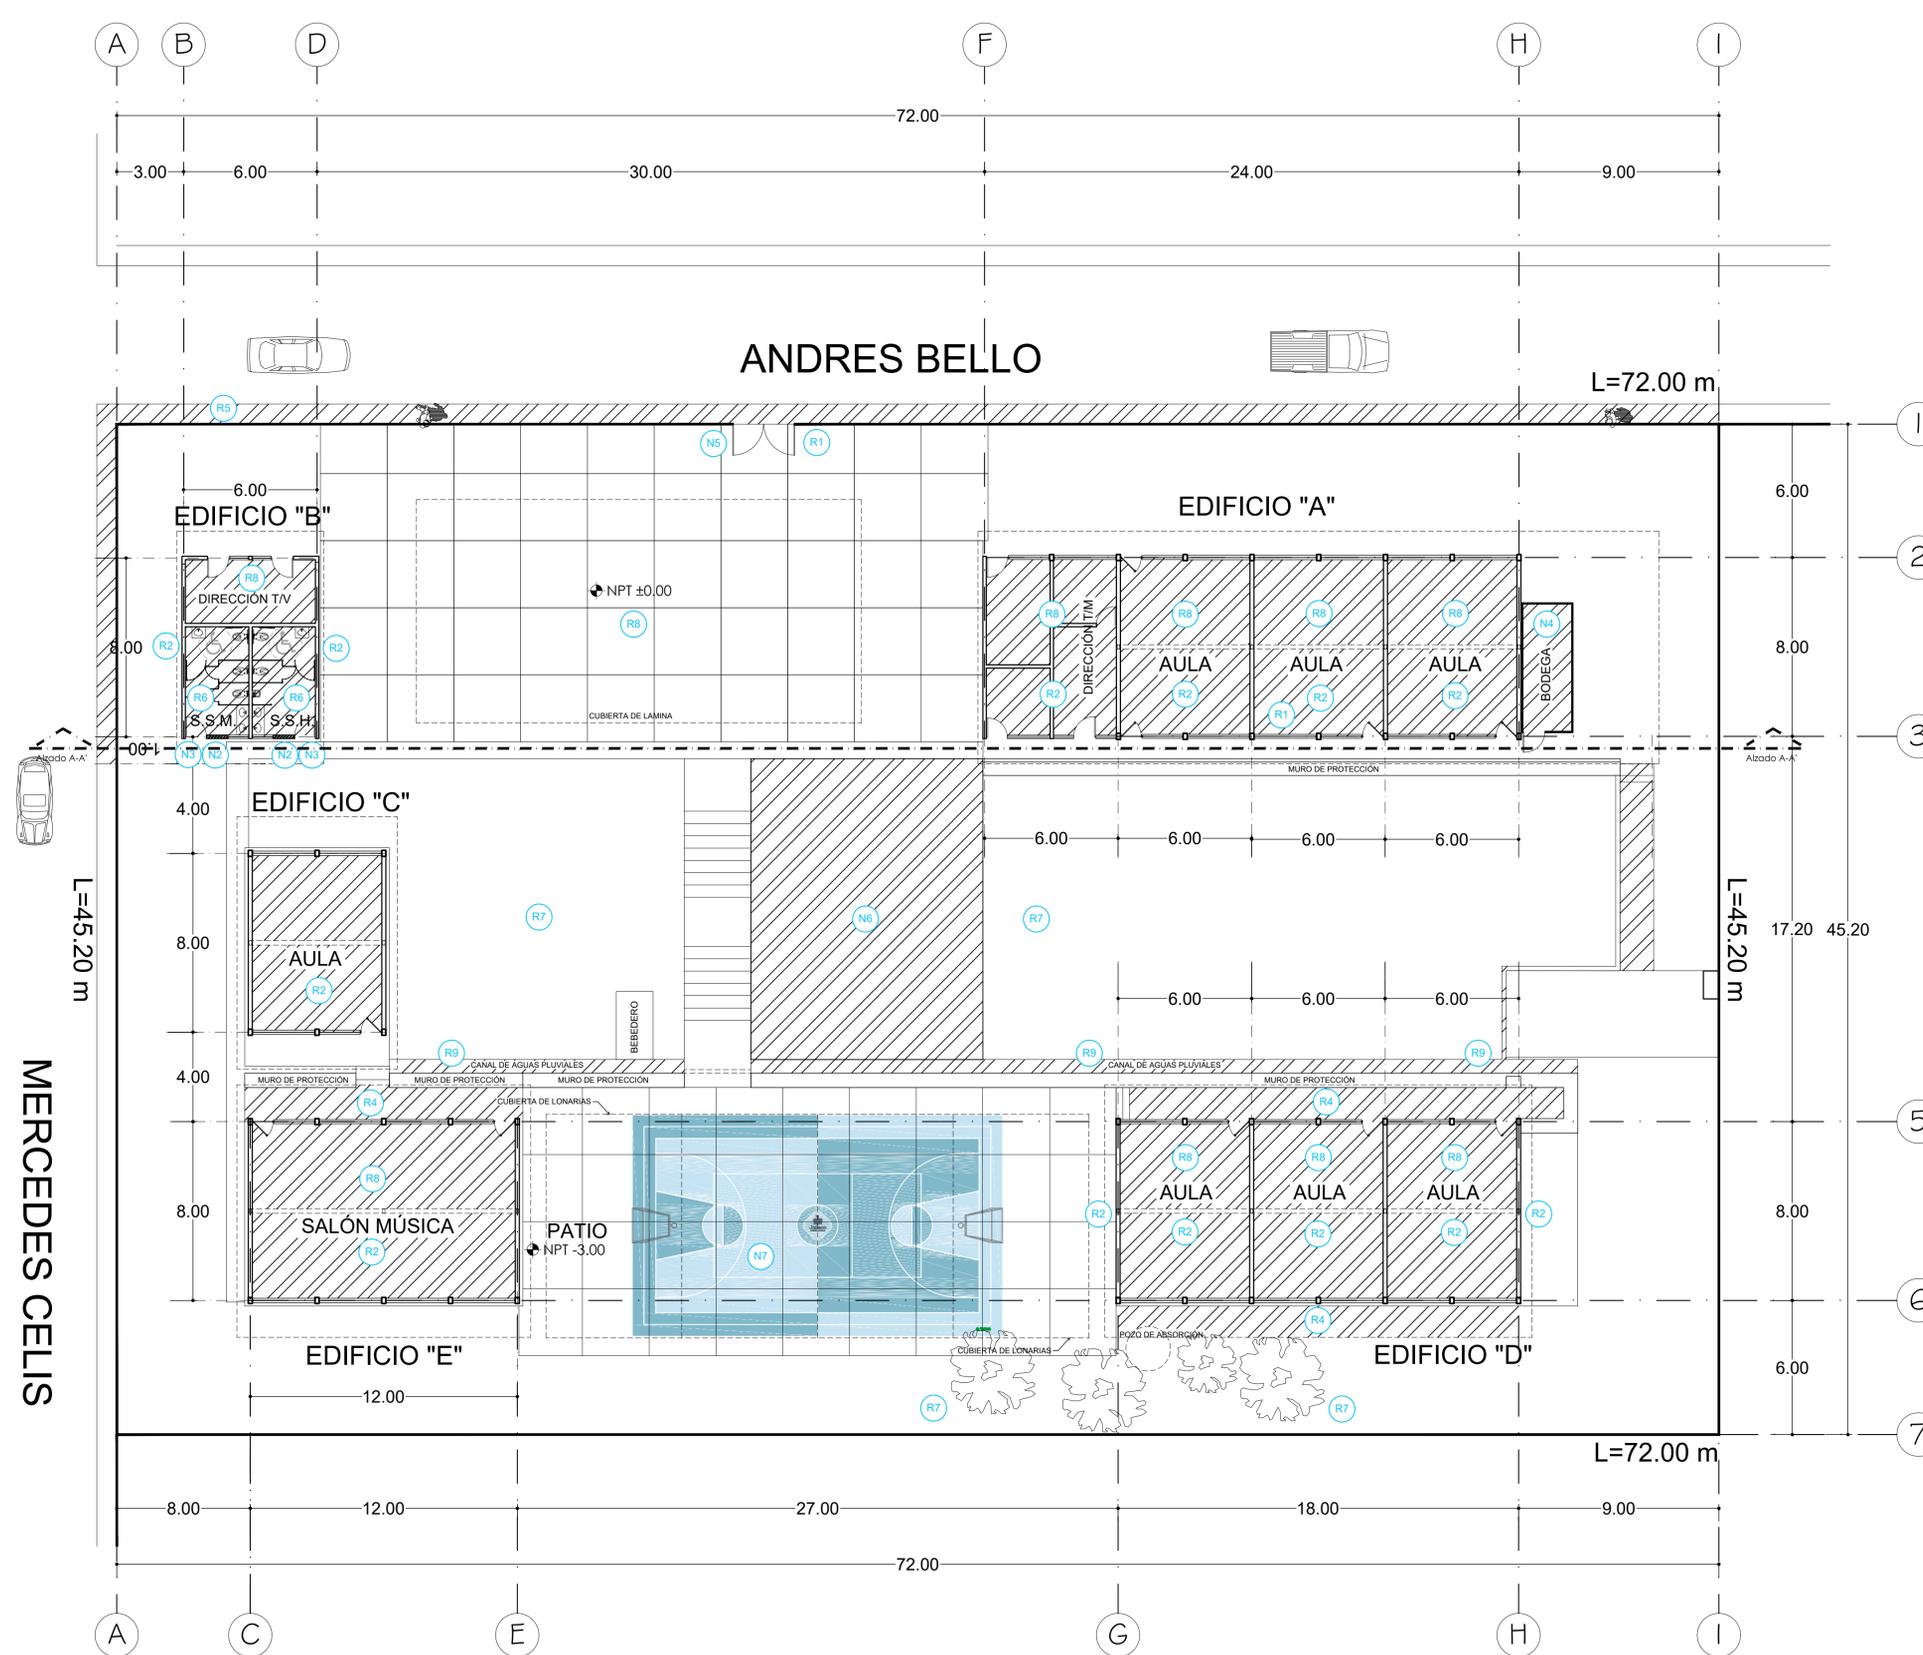
01 PLANO DE REHABILITACIÓN Y CONSTRUCCIÓN 1:150

REHABILITACIÓN
-

REHABILITACIÓN DE PUERTAS Y VENTANAS
-

REHABILITACIÓN DE ENJARRES Y PINTURA (TODO)
-

IMPERMEABILIZACIÓN DE AZOTEA Y MARQUESINAS
-

PISO DE CONCRETO EN PATIO Y PASILLOS Y CORRECCIÓN DE PENDIENTES
-

REHABILITACIÓN DE BANQUETA EXTERIOR
-

REHABILITACIÓN DE BAÑOS INCLUYE CAMBIO EN MAMPARAS, ACCESORIOS, MOBILIARIO, HERRERÍA, INST. ELEC.
-

PODA DE ÁRBOLES
-

SUSTITUCIÓN LÁMPARAS E INSTALACIÓN ELÉCTRICA EN TODA LA ESCUELA
-

REDISEÑAR CANALES DE AGUAS PLUVIALES E INSTALACIÓN DE REJILLAS NUEVAS
-

CAMBIO DE TEJA SALONES

CONSTRUCCIÓN NUEVA
-

LONARIA EN PATIO CÍVICO
-

COLOCACIÓN Y ENJARRE DE MUROS
-

ACCESIBILIDAD UNIVERSAL EN ACCESOS A BAÑOS
-

BODEGA DE LÁMINA HACERLA DE BLOCK
-

INSTALACIÓN DE MAMPARA DE PROTECCIÓN EN INGRESO
-

SUSTITUCIÓN DE JUEGOS INFANTILES
-

CANCHA DE USOS MÚLTIPLES

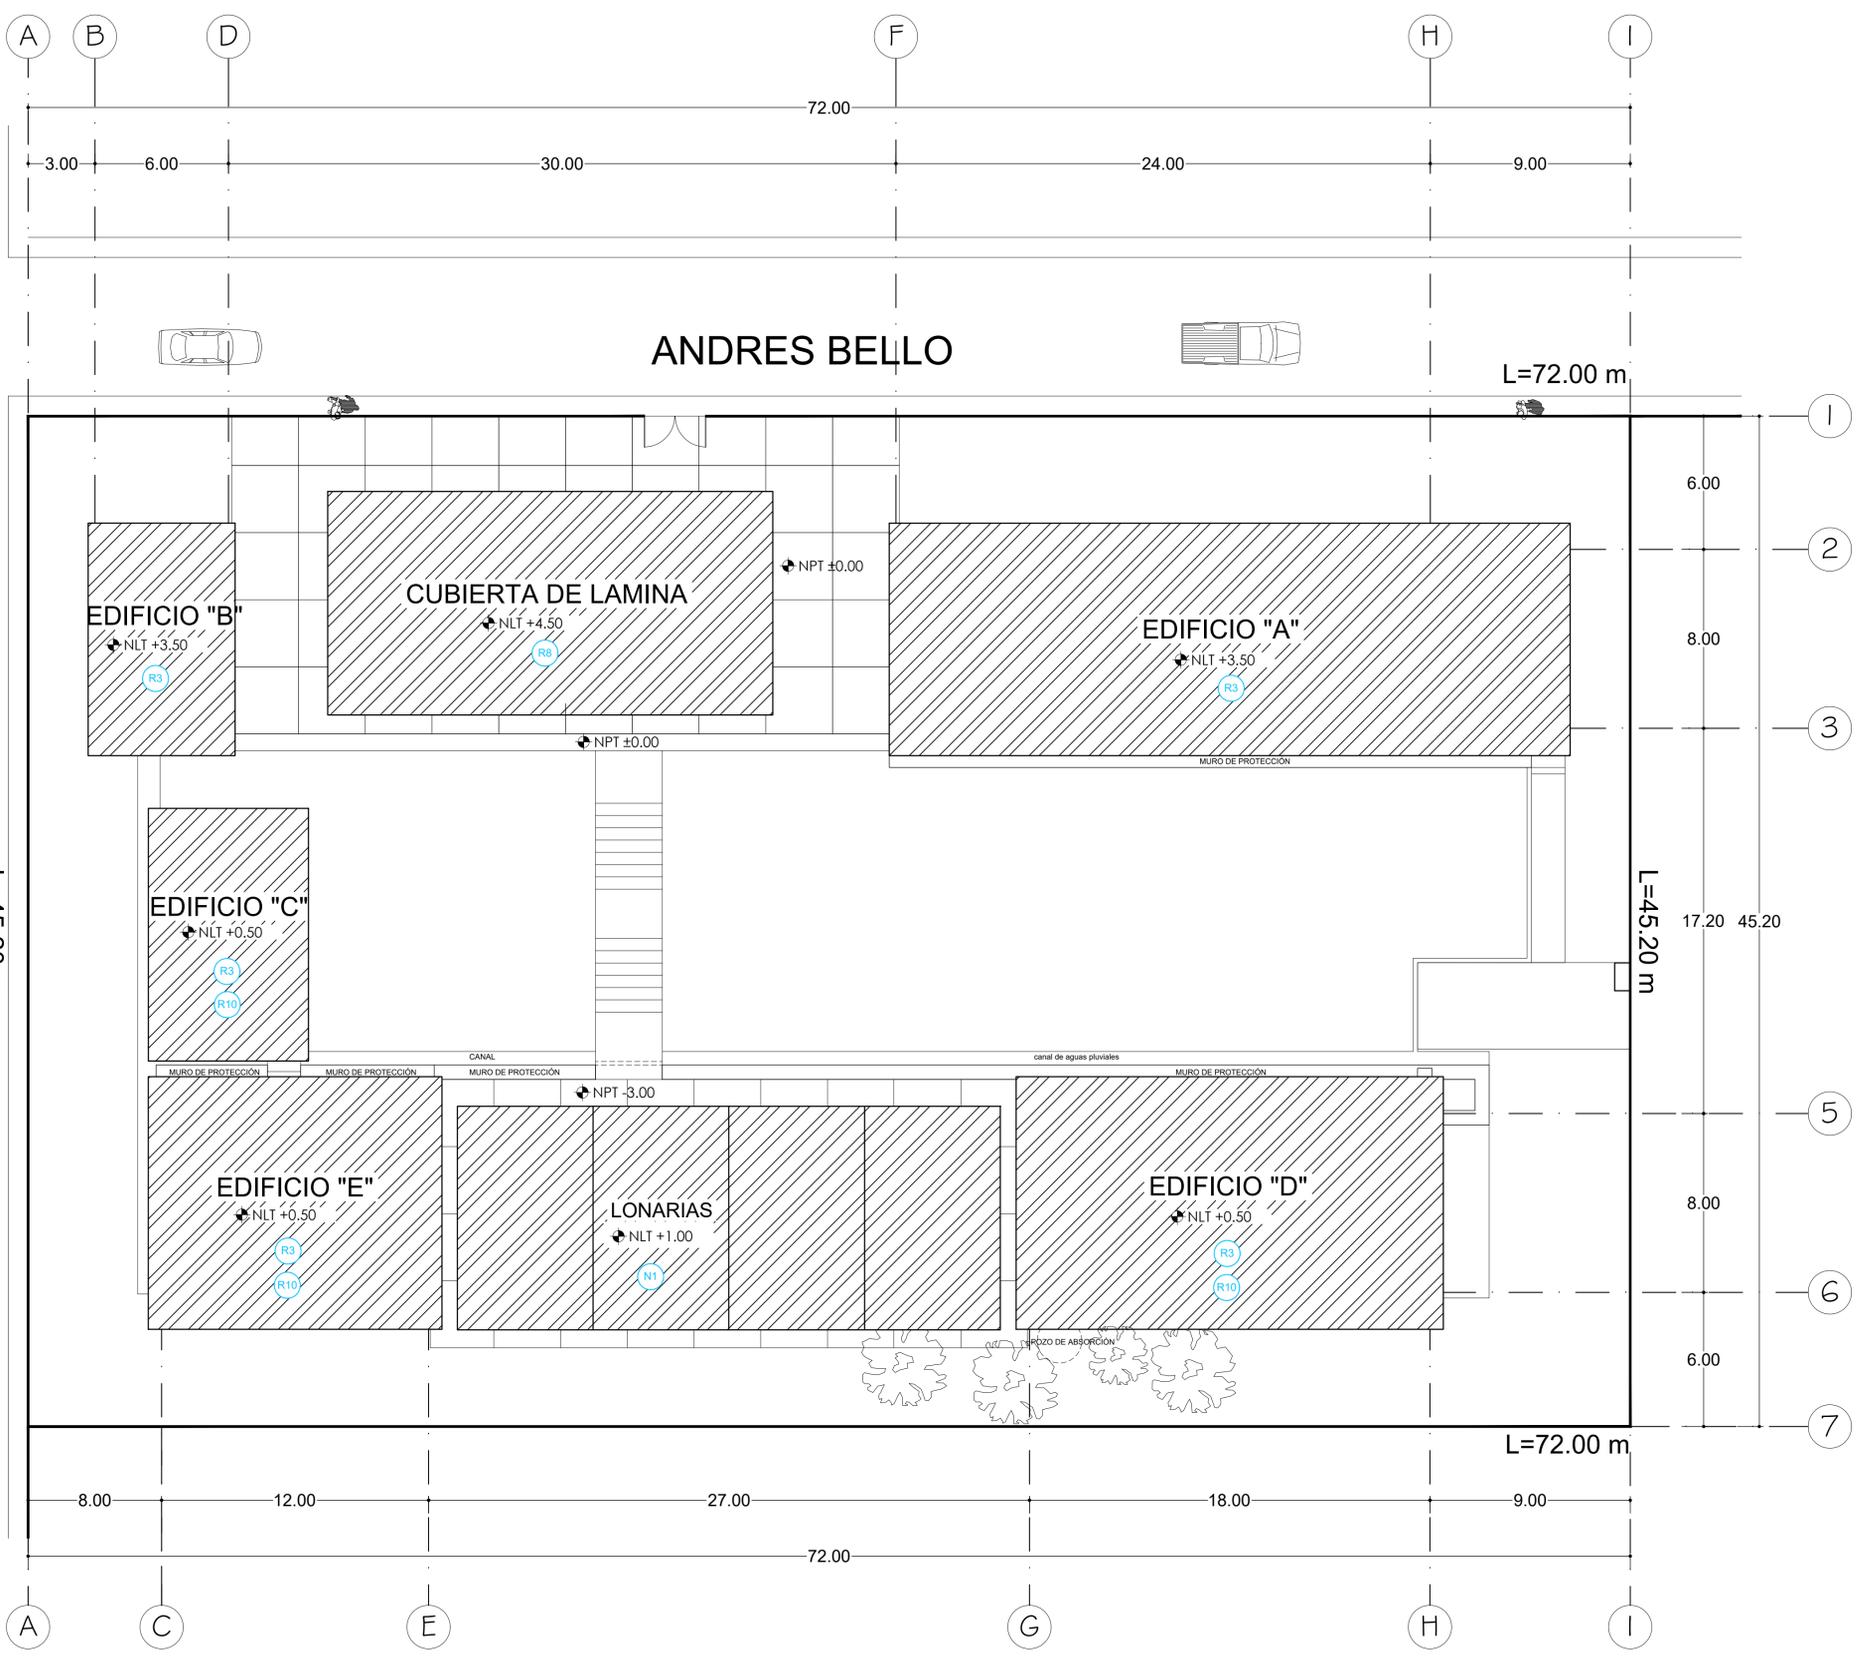
CONTENIDO:
PLANO DE REHABILITACIÓN Y CONSTRUCCIÓN

- REHABILITACIÓN
- R1 REHABILITACIÓN DE PUERTAS Y VENTANAS
- R2 REHABILITACIÓN DE ENJARRES Y PINTURA (TODO)
- R3 IMPERMEABILIZACIÓN DE AZOTEA Y MARQUESINAS
- R4 PISO DE CONCRETO EN PATIO Y PASILLOS Y CORRECCIÓN DE PENDIENTES
- R5 REHABILITACIÓN DE BANQUETA EXTERIOR
- R6 REHABILITACIÓN DE BAÑOS INCLUYE CAMBIO EN MAMPARAS, ACCESORIOS, MOBILIARIO, HERRERÍA, INST. ELEC.
- R7 PODA DE ÁRBOLES
- R8 SUSTITUCIÓN LÁMPARAS E INSTALACIÓN ELÉCTRICA EN TODA LA ESCUELA
- R9 REDISEÑAR CANALES DE AGUAS PLUVIALES E INSTALACIÓN DE REJILLAS NUEVAS
- R10 CAMBIO DE TEJA SALONES
- CONSTRUCCIÓN NUEVA
- N1 LONARIA EN PATIO CÍVICO
- N2 COLOCACIÓN Y ENJARRE DE MUROS
- N3 ACCESIBILIDAD UNIVERSAL EN ACCESOS A BAÑOS
- N4 BODEGA DE LÁMINA HACERLA DE BLOCK
- N5 INSTALACIÓN DE MAMPARA DE PROTECCIÓN EN INGRESO
- N6 SUSTITUCIÓN DE JUEGOS INFANTILES
- N7 CANCHA DE USOS MÚLTIPLES

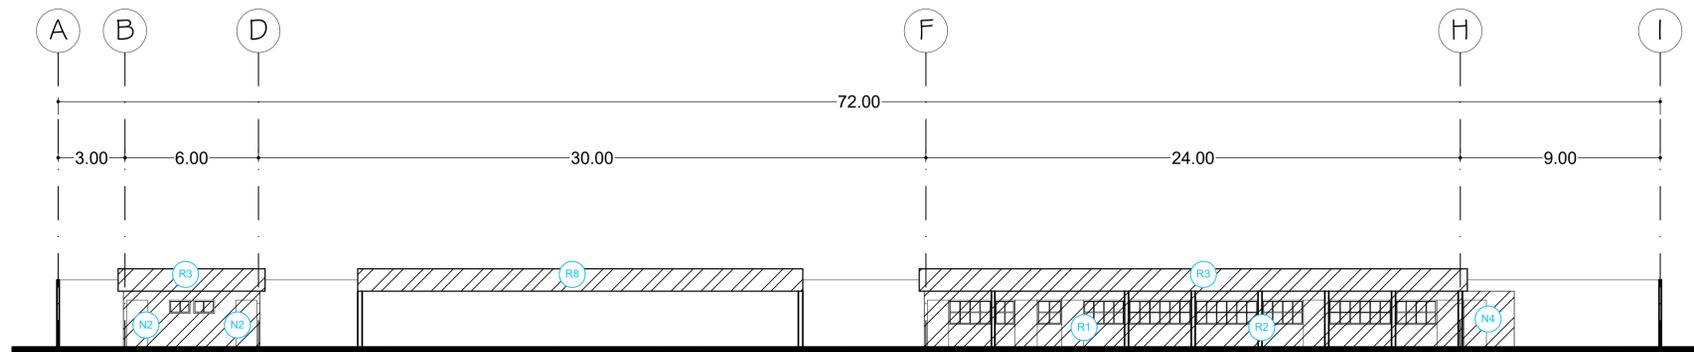
03 ALZADO A-A' PLANO DE REHABILITACIÓN Y CONSTRUCCIÓN 1:150

REHABILITACIÓN
- R1 REHABILITACIÓN DE PUERTAS Y VENTANAS
- R2 REHABILITACIÓN DE ENJARRES Y PINTURA (TODO)
- R3 IMPERMEABILIZACIÓN DE AZOTEA Y MARQUESINAS
- R4 PISO DE CONCRETO EN PATIO Y PASILLOS Y CORRECCIÓN DE PENDIENTES
- R5 REHABILITACIÓN DE BANQUETA EXTERIOR
- R6 REHABILITACIÓN DE BAÑOS INCLUYE CAMBIO EN MAMPARAS, ACCESORIOS, MOBILIARIO, HERRERÍA, INST. ELEC.
- R7 PODA DE ÁRBOLES
- R8 SUSTITUCIÓN LÁMPARAS E INSTALACIÓN ELÉCTRICA EN TODA LA ESCUELA
- R9 REDISEÑAR CANALES DE AGUAS PLUVIALES E INSTALACIÓN DE REJILLAS NUEVAS
- R10 CAMBIO DE TEJA SALONES

CONSTRUCCIÓN NUEVA
- N1 LONARIA EN PATIO CÍVICO
- N2 COLOCACIÓN Y ENJARRE DE MUROS
- N3 ACCESIBILIDAD UNIVERSAL EN ACCESOS A BAÑOS
- N4 BODEGA DE LÁMINA HACERLA DE BLOCK
- N5 INSTALACIÓN DE MAMPARA DE PROTECCIÓN EN INGRESO
- N6 SUSTITUCIÓN DE JUEGOS INFANTILES
- N7 CANCHA DE USOS MULTIPLES

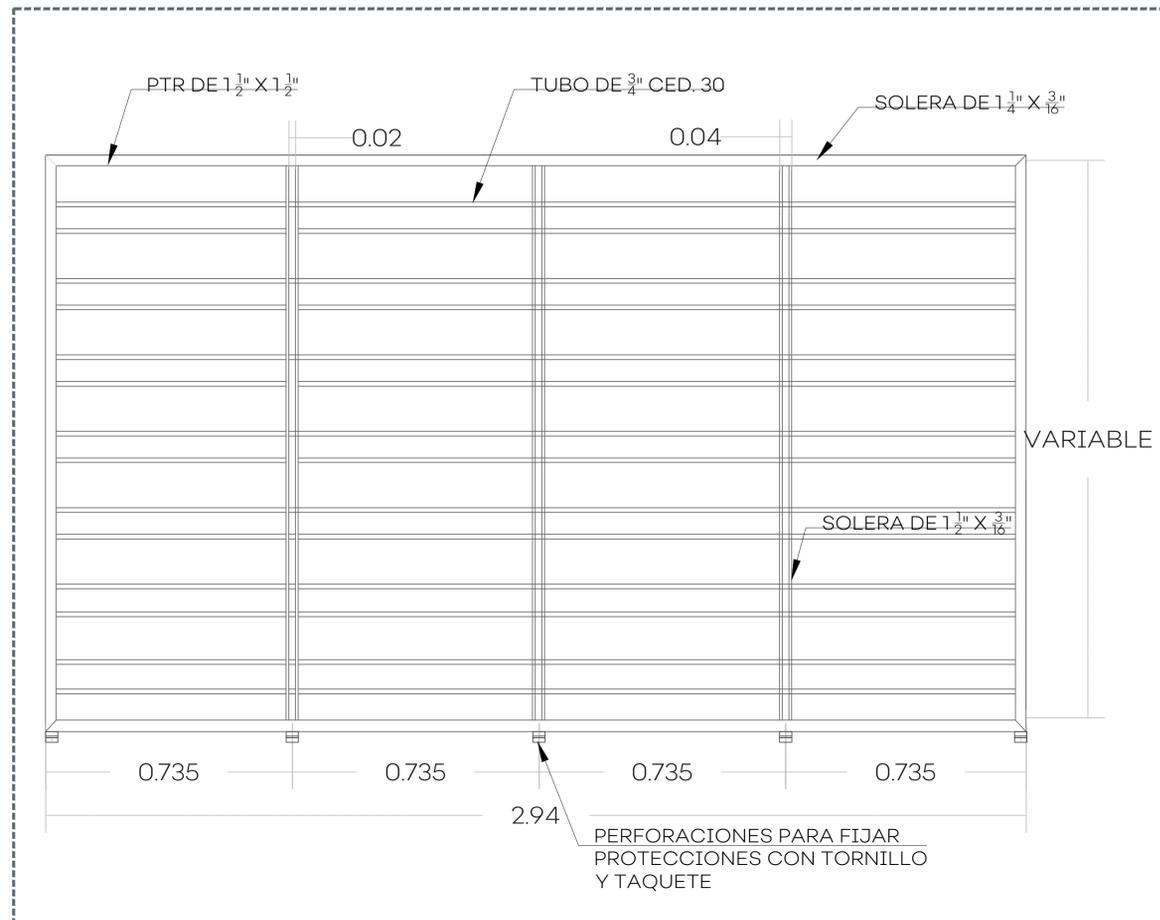
07 PROTECCIÓN DE HERRERÍA - DETALLE DE ALZADO AULAS 120

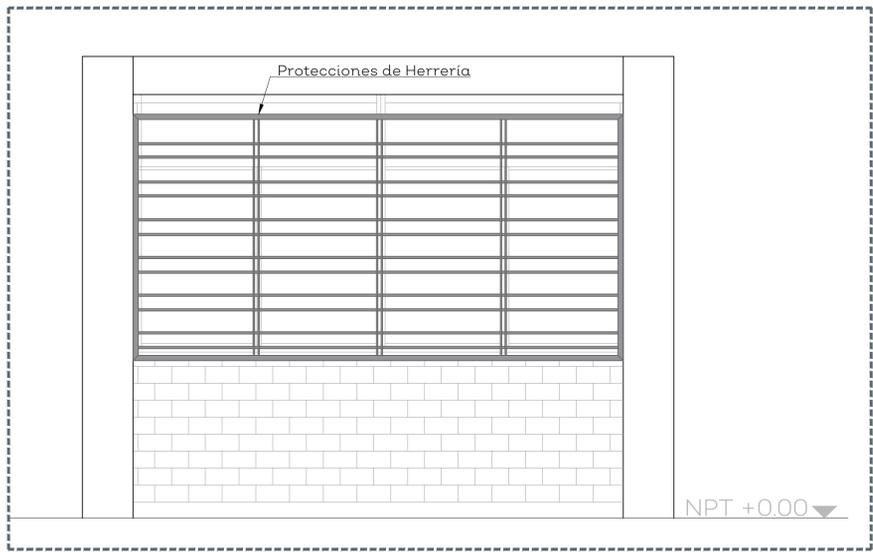
02 PROTECCIÓN DE HERRERÍA - ALZADO AULAS 120

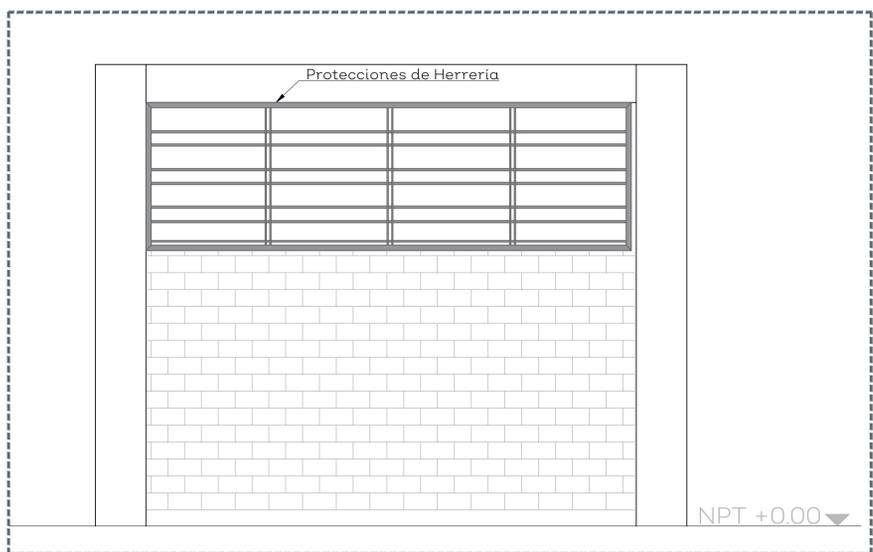
03 PROTECCIÓN DE HERRERÍA - ALZADO BAÑOS 120

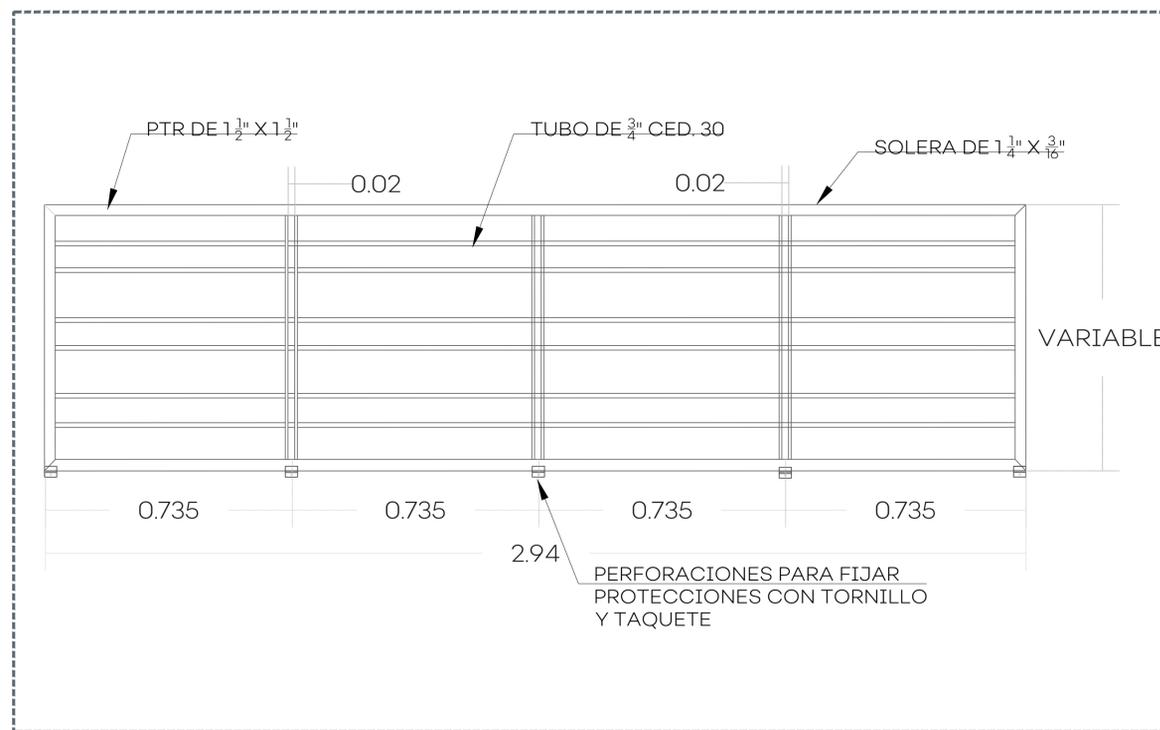
08 PROTECCIÓN DE HERRERÍA - DETALLE DE ALZADO BAÑOS 120

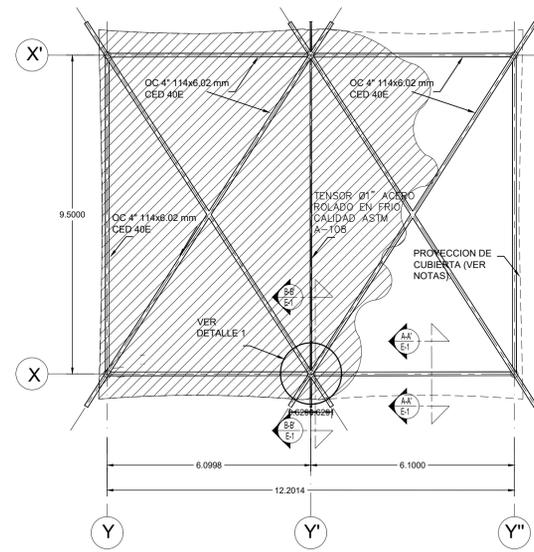
02 ELEMENTOS ADQUIRIDOS 1:100

- ACCIONES
- SUMINISTRO DE LONARIA CON ILUMINACION.
 - REHABILITACION LINEAS ELECTRICAS.
 - CAMBIO DE RECUBRIMIENTO DE COLUMNAS Y MUROS PATIO.
 - IMPERMEABILIZACION AZOTEA

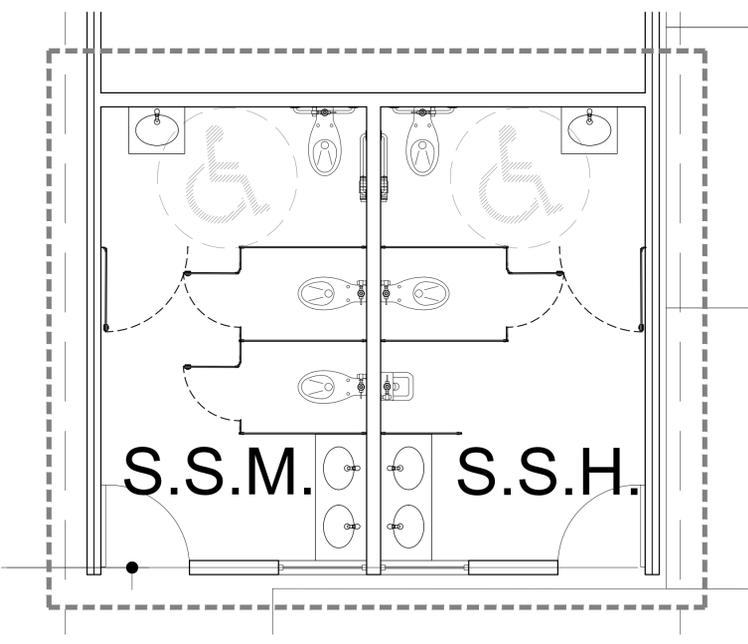
01 PLANTA DE MOBILIARIO S/E

1	INODORO AMERICAN STANDARD OLÍMPICO FLUX TAZA EL 0103. 6 LITROS POR DESCARGA ALTURA NORMAL 15".	8	JABONERA DOSIFICADOR DE JABÓN ACS4000 RELLENABLE SATINADO MARCA JOFEL
2	ASIENTO AMERICAN STANDARD M-230 PARA TAZAS DE FLUXOMETRO	9	PAPELERA DESPACHADOR DE PAPEL HIGIÉNICO PH52001 BLANCO MARCA JOFEL
3	FLUXOMETRO PARA TAZA HELVEX 110-32 CROMO DE MANIJA CON RECUBRIMIENTO ANTIBACTERIAL, CONEXIÓN IZQUIERDA O DERECHA.	10	PORTA TOALLAS DISPENSADOR DE TOALLAS JOFEL PT61010 ALTERA DE PALANCA TRANSPARENTE/GRIS
4	MINGITORIO AMERICAN STANDARD NIAGARA II CERÁMICA PORCELANIZADA DE ALTO BRILLO DESCARGA DE TAN SOLO .5 LITROS	11	GANCHO PARA MULETAS CÓDIGO 7705-2, INCLUYE: ACCESORIOS DE FIJACIÓN
5	FLUXOMETRO PARA MINGITORIO HELVEX 185-19-1 F CON CAMISA RECORTABLE. SE ACOPLA EN MUEBLES CON SPUD DE 19 MM. MATERIAL: LATÓN	12	MAMPARA MODELO ESTÁNDAR 4200 SANILOCK® BASE DE SOLIDO FENOLICO Y HERRAJES DE ACERO INOXIDABLE. MAMPARA MODELO INSTITUCIONAL 4500 SANILOCK® BASE DE SOLIDO FENOLICO Y HERRAJES DE ACERO INOXIDABLE.

6	LAVABO DUAL AMERICAN STANDARD CÓDIGO LAVABO CHCO: 01124 CÓDIGO LAVABO GRANDE: 01123	13	ESPEJO RECTANGULAR DE 0.60 X 1.10 MTS
7	Llave temporizadora a muro larga código 25.2518.21 LÍNEA URREA MATERIALES DE FABRICACIÓN: LATÓN TERMINADO: PLOMO

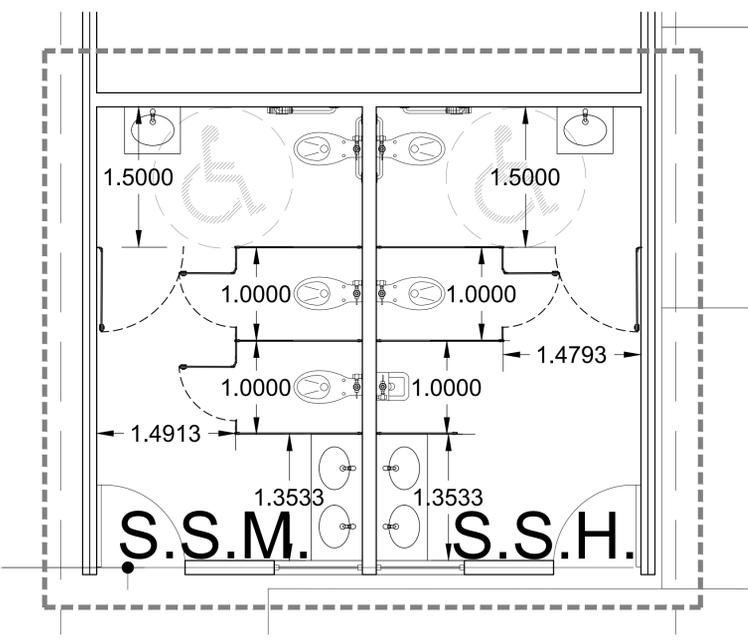
02 PLANTA DE TRAZO S/E

Marca: Interceramic
Modelo: Niza
Formato: 33X33cm
Color: Ivory
Acabado: Mate
Ubicación: Pise
Junta del mismo color del cerámico.

Marca: Interceramic
Modelo: Spa white glossy
Formato: 30X60cm, rectificado
Acomodo: Vertical a Hueso
Junteador sin arena color plata
Ubicación: Muros

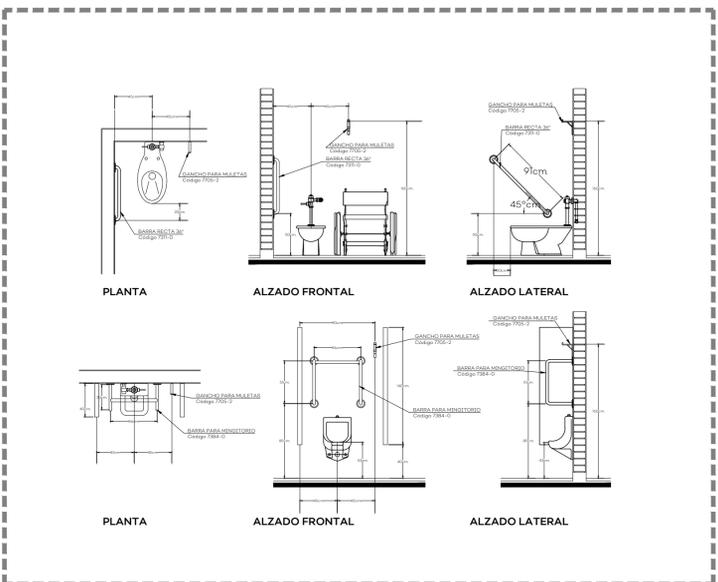
03 DETALLE DE BARRAS EN SANITARIOS S/E

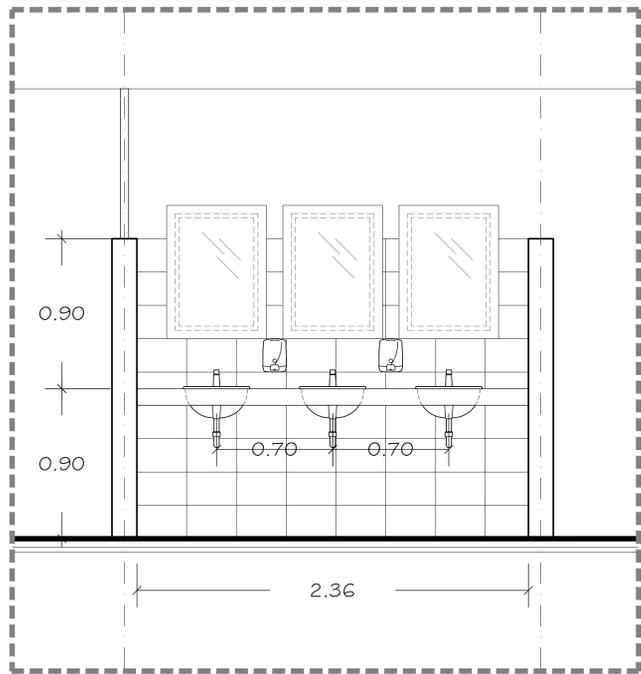
04 ALZADO BARRA DE LAVABOS FUERA DEL BAÑO S/E

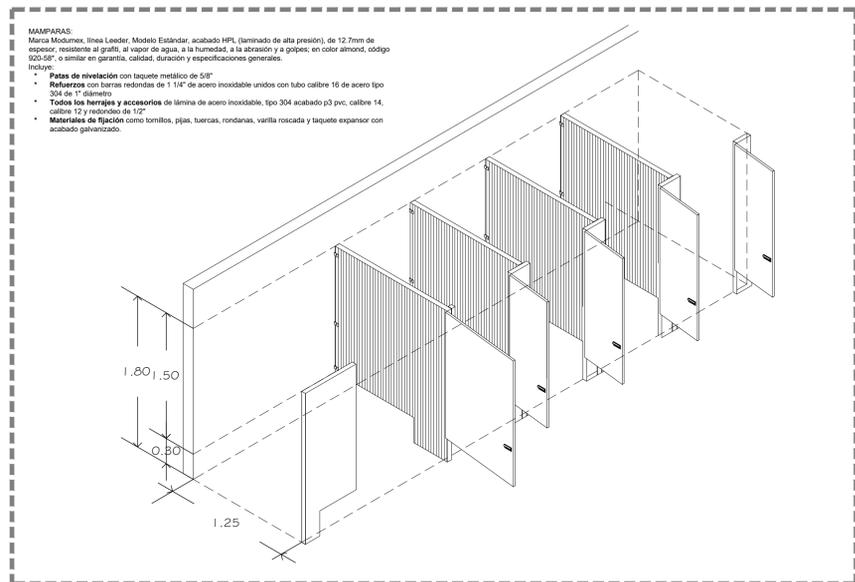
05 ISOMETRICO DE MAMPARAS S/E

MAMPARAS:
Marca Modurux, línea Leader, Modelo Estándar, acabado HPL (terminado de alta presión), de 12.7mm de espesor, resistente al grafito, al vapor de agua, a la humedad, a la abrasión y a golpes; en color almond, código 020-58", o similar en garantía, calidad, duración y especificaciones generales.
Incluye:
• Patas de nivelación con tapete metálico de 50"
• Refuerzos con barras redondas de 1 1/4" de acero inoxidable unidos con tubo calibre 16 de acero tipo 304 de 1" diámetro
• Todos los herrajes y accesorios de lámina de acero inoxidable, tipo 304 acabado p3 pvc, calibre 14, calibre 12 y redondeo de 12"
• Materiales de fijación como tornillos, pipas, tuercas, rondanas, varilla roscaada y tapete expansor con acabado galvanizado.

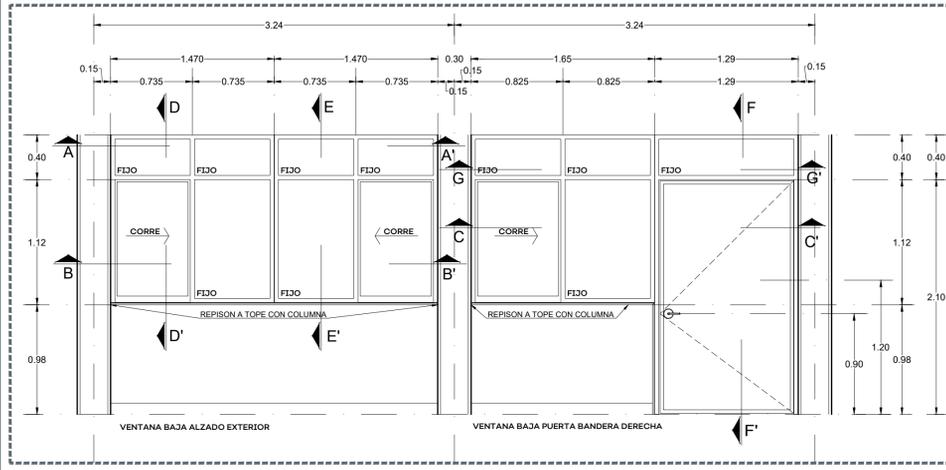
01 VENTANA BAJA - ALZADO EXTERIOR 1:30

- NOTAS:**
- PERFIL DE ALUMINIO ANODIZADO NATURAL EN LINEA CUPRUM CORREDIZA DE 2" X 125 MARCA CUPRUM
 - COLOCAR VINIL PARA FIJAR CRISTAL FELPA EN RIELES Y BATIENTES
 - CRISTAL DE 6 MM.
 - REPISON AJUSTABLE A ESPESOR DE MURO: ESPESOR MÍNIMO 10 CM. ESPESOR MÁXIMO 20 CM.
 - ANCLAR EL CANCEL COMPLETO AL VANO DE MUROS A CADA 15 CM TANTO EN VERTICAL COMO HORIZONTAL
 - UTILIZAR SILICON NEUTRO PARA UNIR EL CRISTAL CON EL ALUMINIO. VERIFICAR PRIMERO QUE EL AJAMIENTO ESTE LIBRE DE POLVO Y GRASA.
 - DEJAR 3 MM. PERIMETRALES DE ESPACIO LIBRE PARA LA EXPANSION/CONTRACCION TERMICA DEL CRISTAL.
 - AJUSTAR COTAS EN OBRA.

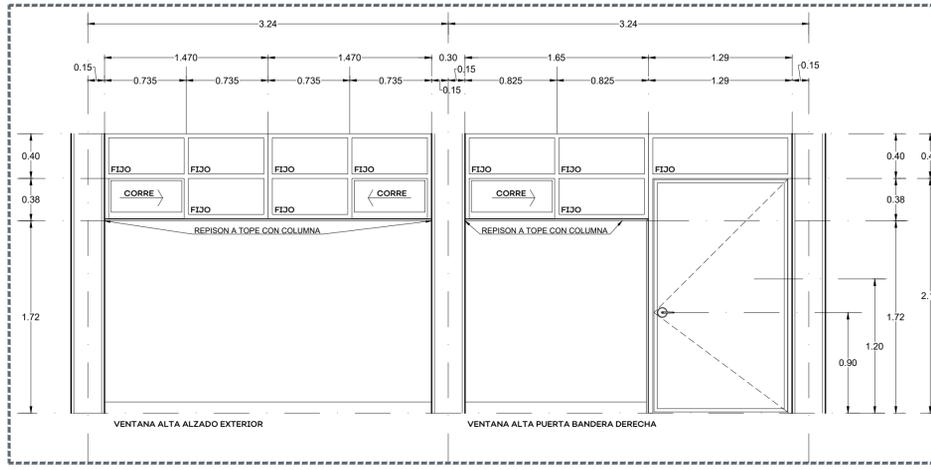
02 VENTANA ALTA - ALZADO EXTERIOR 1:30

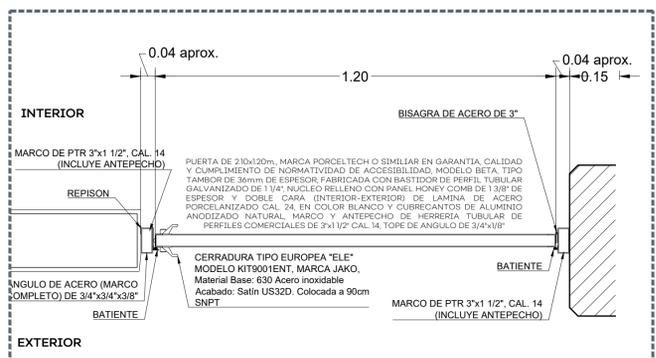
03 SECCIÓN PUERTA 1:30

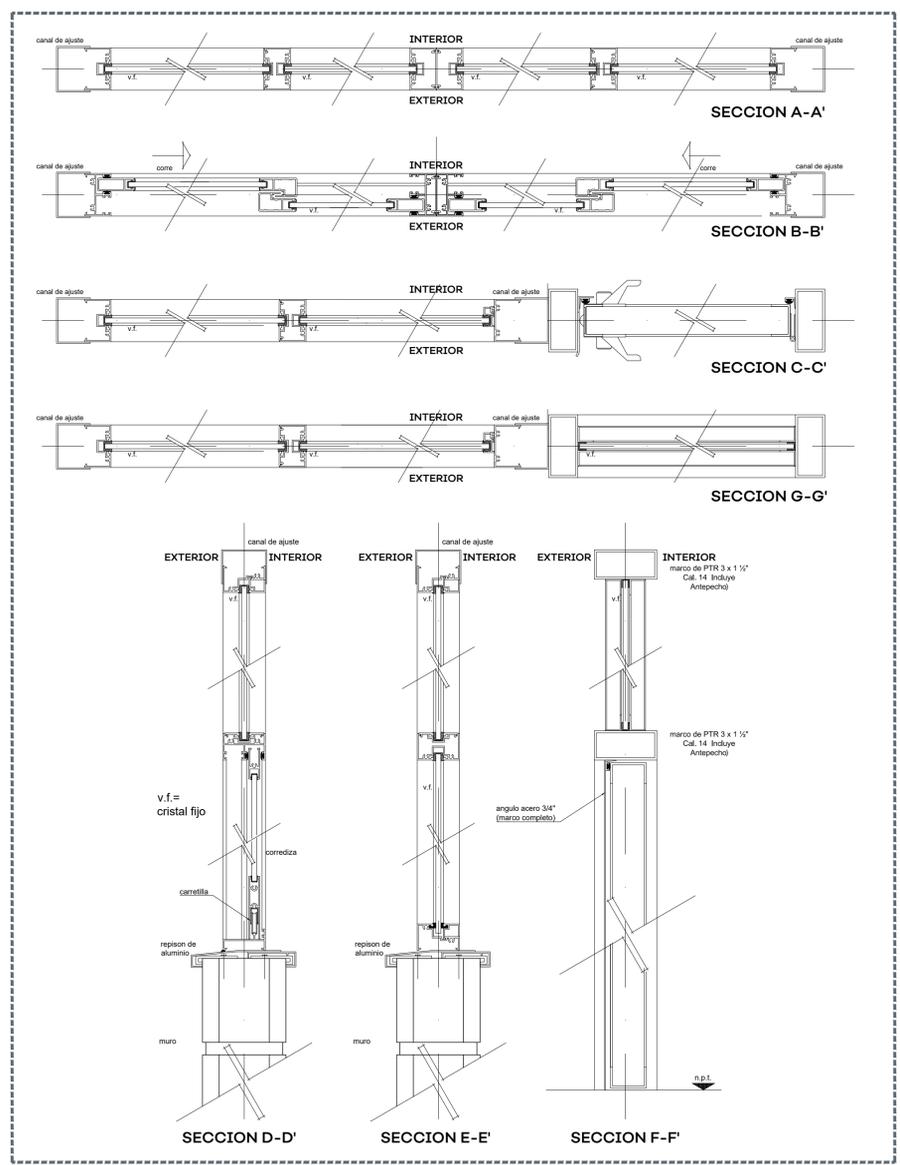
04 SECCIONES DE VENTANERÍA 1:40

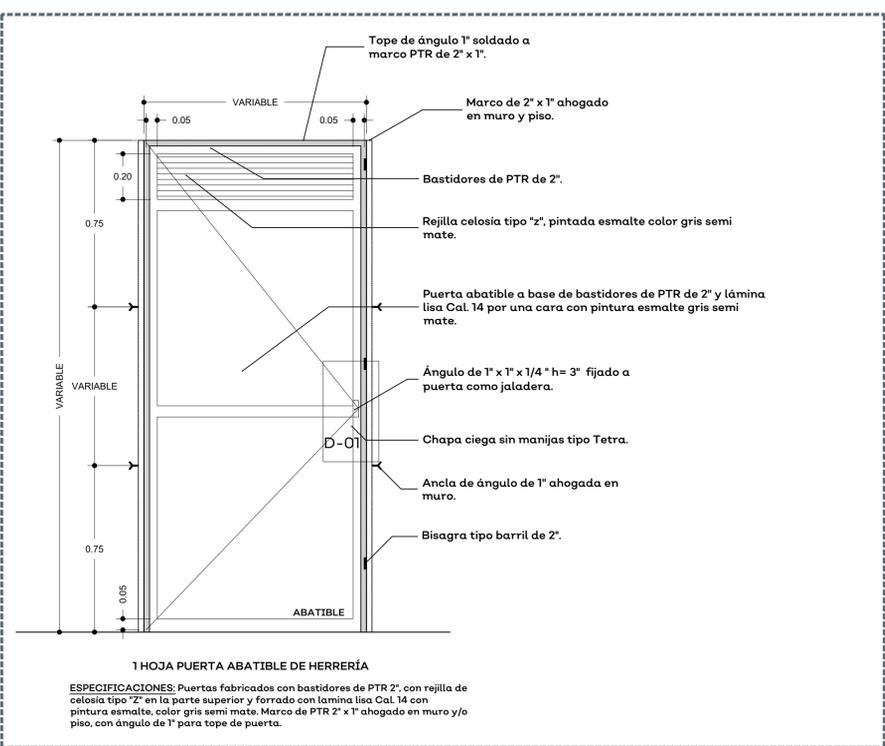
05 PUERTA DE HERRERÍA PARA BAÑOS 1:35

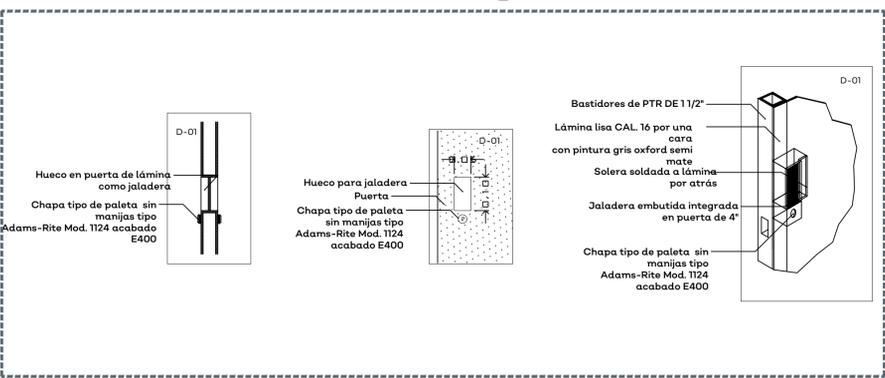
06 D-01 PUERTA DE HERRERÍA PARA BAÑOS 1:30
