## Proyecto Recrea, Escuelas para la Vida

| PROYECTO: |
|---|
| Rehabilitación de escuela primaria Juana de Asbaje CCT 14DPR3471K, en el Municipio de San Pedro Tlaquepaque, Jalisco. Recrea. |

| CONTENIDO: |
|---|
| Planta de Conjunto<br>Listado de Acciones Generales y Particulares |

ESCUELA JUANA DE ASBAJE 14DPR3471K, TLAQUEPAQUE. SIOP-E-ECCR-OB-LP-243-2020

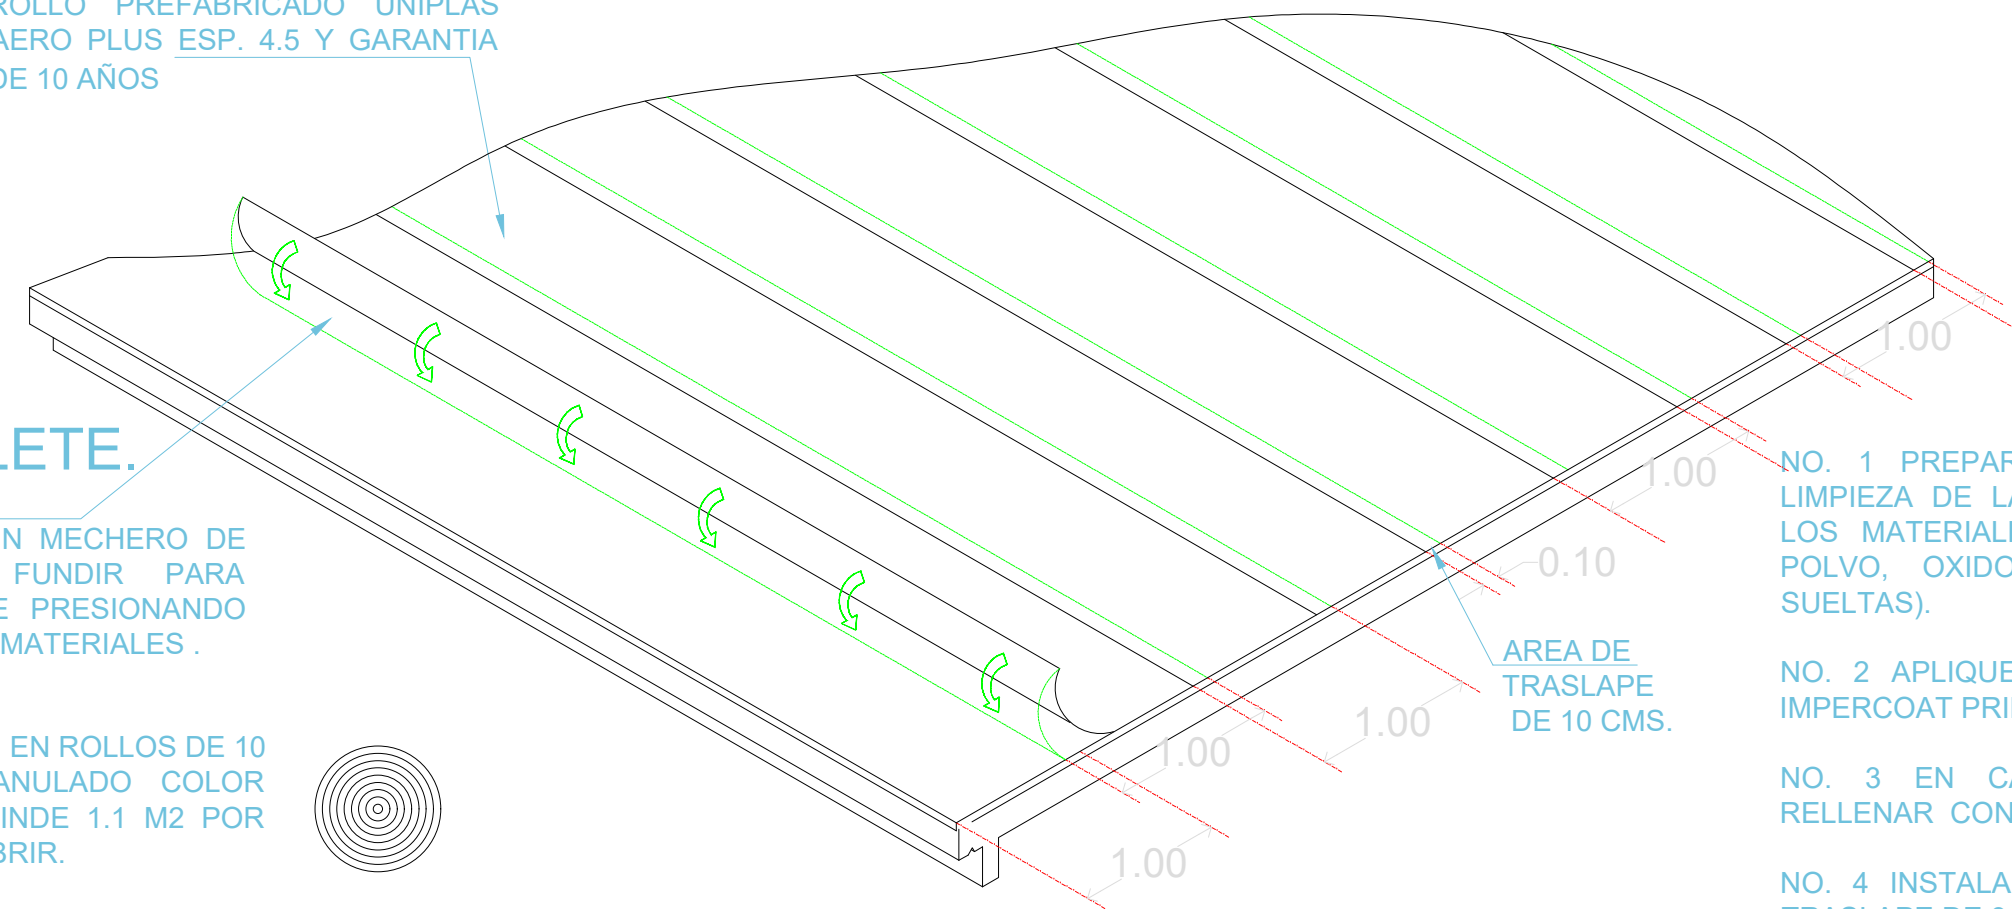
#### 01 DETALLE DE IMPERMEABILIZACIÓN

IMPERMEABILIZANTE: UNIPLAS AERO PLUS SBS DE 4.5 M.M., GRANULADO, COLOR ROJO-TERRACOTA, 10 AÑOS DE GARANTIA.

ROLLO PREFABRICADO UNIPLAS AERO PLUS ESP. 4.5 Y GARANTIA DE 10 AÑOS

CON UN SOPLITE O CON UN MECHERO DE GAS CALIENTAR HASTA FUNDIR PARA COLOCAR SOBRE SUPERFICIE PRESIONANDO PARA QUE SE UNAN LOS DOS MATERIALES.

PRESENTACION EN ROLLOS DE 10 M2. 4.5 GRANULADO COLOR CORCHO-JAL RINDE 1.1 M2 POR CADA M2. A CUBRIR.

NO. 1 PREPARACION DE LA SUPERFICIE. LIMPIEZA DE LA CUBIERTA, RETIRE TODOS LOS MATERIALES MAL ADHERIDOS (COMO POLVO, OXIDO, GRASAS Y PARTICULAS SUELTAS).

NO. 2 APLIQUE UNA MANO UNIFORME DE IMPERCOAT PRIMARIO.

NO. 3 EN CASO DE EXISTIR FISURAS RELLENAR CON CEMENTO PLASTICO.

NO. 4 INSTALACION DEL ROLLO CON UN TRASLAPE DE 9 A 10 CMS MIN.

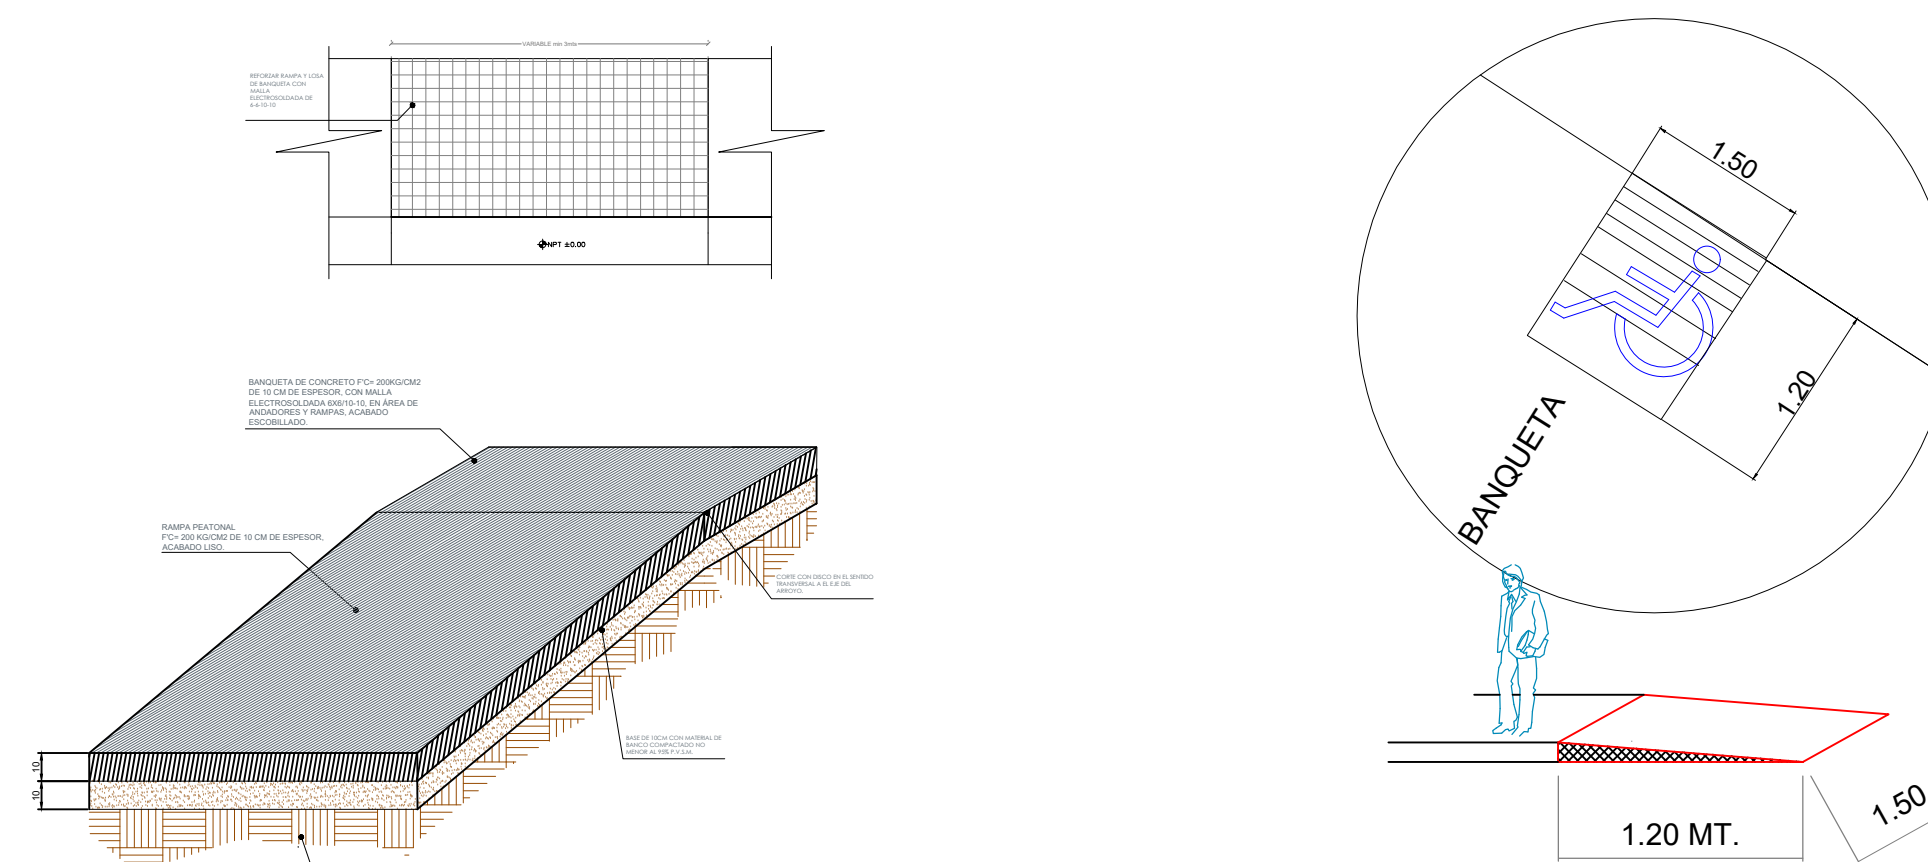
#### 05 DETALLE DE RAMPAS DE ACCESO

- La pendiente máxima permisible es de 6%-8%
- En rampas con longitudes mayores a 600cm se considerarán descansos intermedios de 120cm de diámetro.
- Deberán tener un ancho mínimo de 100cm libres entre pasamanos, siempre y cuando exista otro medio de circulación, si es el único medio de circulación, su ancho mínimo será de 150cm.

- Contará siempre con bordes laterales de 10cm de altura. Si se encuentra a paño de un muro, esta cara no tendrá borde.
- Contará siempre con pasamanos en ambos lados de la rampa, tanto a 90cm como a 75cm del nivel de piso terminado, separados a 4cm de la pared en su caso. En caso de jardines de niños y centros de desarrollo infantil contarán con un tercer barandal a 60cm del nivel de piso terminado.

- Los pasamanos se prolongarán mínimo 30cm antes del arranque y mínimo 30cm al finalizar la rampa.
- Deberá existir un área libre o descanso de 120cm mínimo al inicio y término de la rampa.

- Nunca terminarán a pie de puerta.
- El piso deberá ser firme, uniforme y antiderrapante.
- No están permitidas las rampas curvas.
- El Símbolo Internacional de Accesibilidad solo se colocará cuando sean rampas de calle, o bien, cuando no sea fácil la ubicación de la rampa.
